腾龙特种树脂(厦门)有限公司  
土壤污染隐患排查报告

腾龙特种树脂(厦门)有限公司

2025年05月

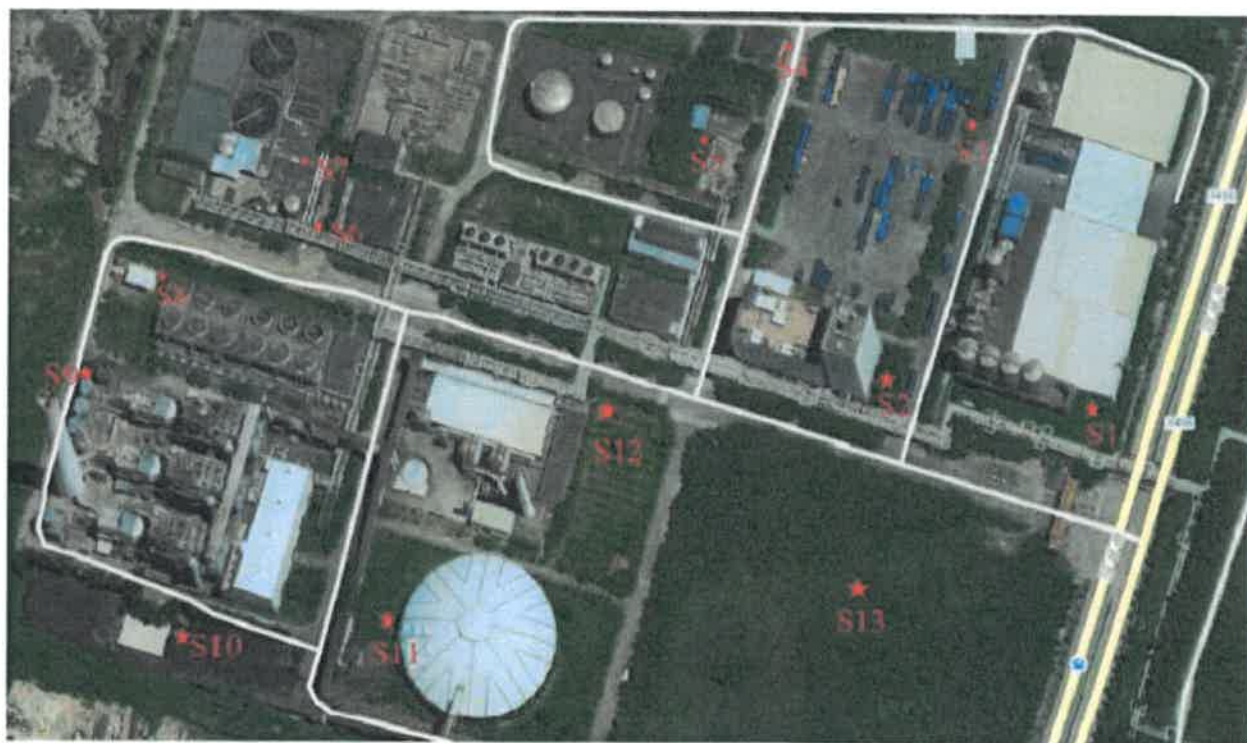
2018 年土壤监测点位图

| 测点位置 | 监测因子 | 采样深度 |
|---|---|---|
| S1PTA+成品仓库、S2 聚酯切片生产区、S3 成品堆放区、S4 化学品仓库、S5 危废仓、S6 保全维修区、S7 废水收集池、S8 氨储罐区、S9 柴油罐+烟囱区、S10 临时煤堆场、S11 自动煤仓、S12 热媒区域、S13 空地、S14 厂外土壤对照监测点 | pH、镉、铅、砷、汞、铜、锌、铬、镍、锑、石油烃（C <sub>10</sub> -C <sub>40</sub> ）、三氯甲烷、四氯化碳、多环芳烃 | 表层土壤 |

根据监测结果，2018 年所测点位土壤检测指标均符合 GB36600-2018《土壤环境质量建设用地土壤污染风险管控标准（试行）》中表 1、表 2“第二类用地筛选值”标准要求。监测结果详见检测报告。

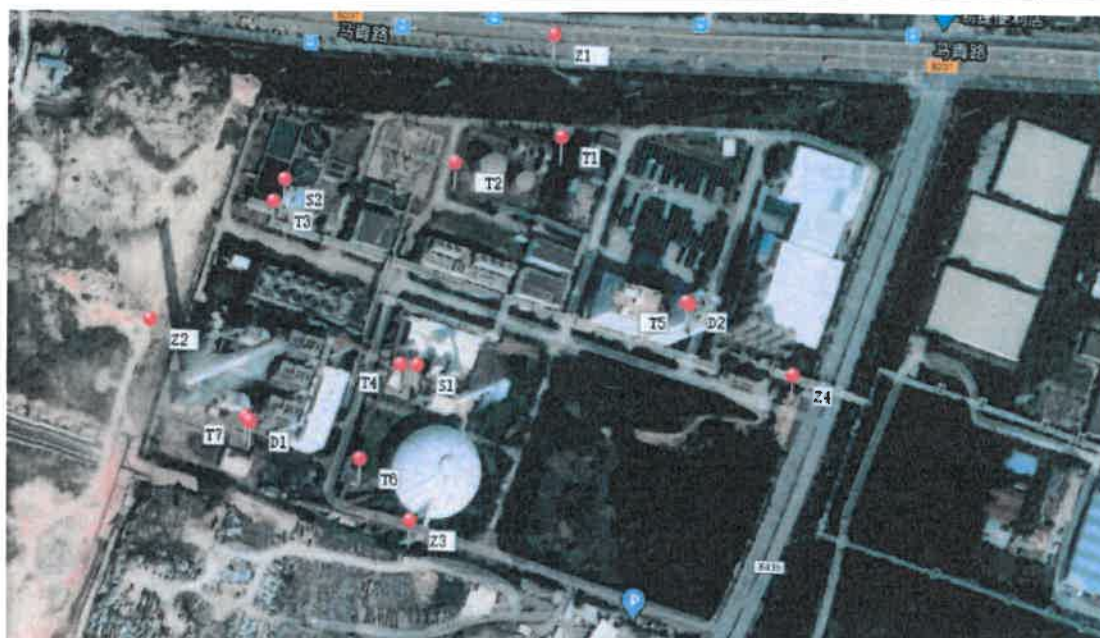
2020 年土壤和地下水监测点位图

| 测点位置 | 监测因子 | 采样深度 |
|---|---|---|
| 地下水：D1#厂区内南侧现有监控井、D2#生产车间旁 | pH、氨氮、硝酸盐、亚硝酸盐、挥发性酚类、氰化物、砷、汞、铬(六价)、总硬度、铅、氟化物、铁、锰、溶解性总固体、耗氧量、硫酸盐、氯化物、总大肠菌群、细菌总数、 $K^+Na^+$ 、 $Ca^{2+}$ 、 $Mg^{2+}$ 、 $CO_3^{2-}$ 、 $HCO_3^-$ 、硫化物 | -- |

根据监测结果，2020 年所测点位土壤检测指标均符合 GB36600-2018《土壤环境质量建设用土壤污染风险管控标准（试行）》中表 1、表 2“第二类用地筛选值”标准要求。地下水检测指标均符合《地下水质量标准》GB/T14848-2017 中表 1Ⅲ类要求，监测结果详见检测报告。

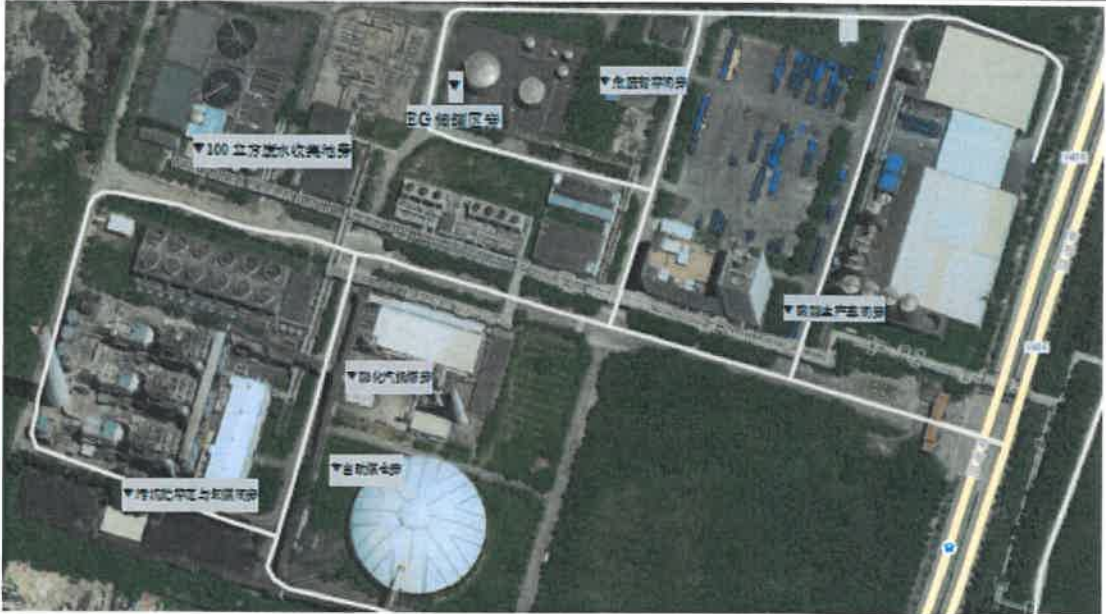
根据监测结果，2021 年所测点位土壤检测指标均符合 GB36600-2018《土壤环境质量建设用土壤污染风险管控标准（试行）》中表 1、表 2“第二类用地筛选值”标准要求。地下水检测指标均符合《地下水质量标准》GB/T14848-2017 中表 1Ⅲ类要求，监测结果详见检测报告。

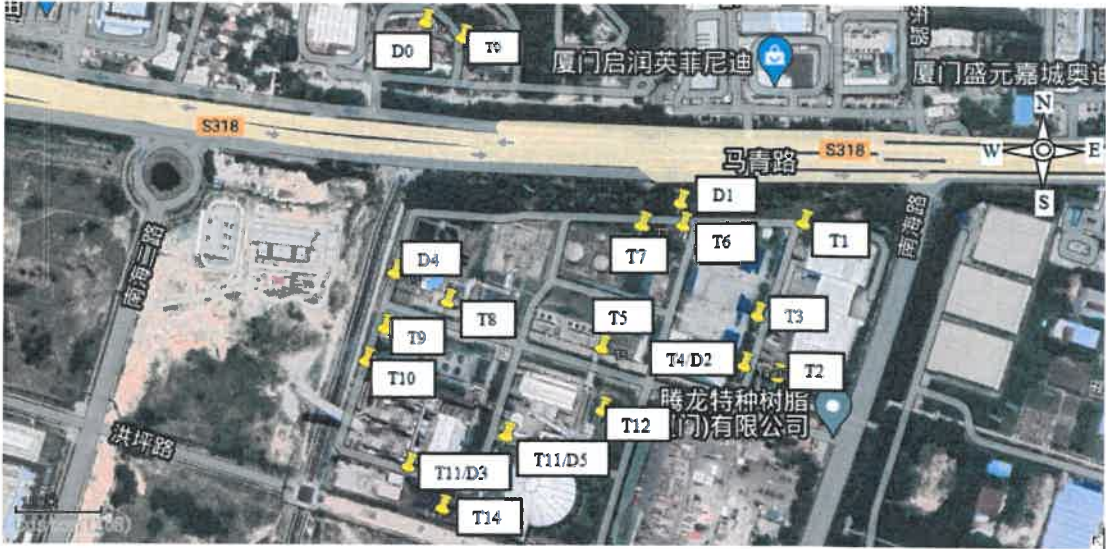
| 测点位置 | 监测因子 | 采样深度 |
|---|---|---|
| <b>土壤：</b> 厂区外背景点 T0、原料仓库西北侧 T1、成品仓库南侧 T2、成品堆场东侧 T3、瓶片部生产车间东侧 T4、物料楼西南侧 T5、化学品仓库南侧 T6、原料储罐区东侧 T7、纯水站南侧 T8、氨储罐南侧 T9、柴油罐西侧 T10、干污泥储棚北侧 T11、热媒烟囱东北侧 T12、自动煤仓西北侧 T13、卸煤区南侧 T14 | 基本项目：pH、砷、镉、铬（六价）、铜、铅、汞、镍、四氯化碳、氯仿、氯甲烷、1,1 二氯乙烷、1,2-二氯乙烷、1,1-二氯乙烯、顺-1,2-二氯乙烯、反-1,2-二氯乙烯、二氯甲烷、1,2-二氯丙烷、1,1,1,2-四氯乙烷、1,1,2,2-四氯乙烷、四氯乙烯、1,1,1-三氯乙烷、1,1,2-三氯乙烷、三氯乙烯、1,2,3-三氯丙烷、氯乙烯、苯、氯苯、1,2-二氯苯、1,4-二氯苯、乙苯、苯乙烯、甲苯、间二甲苯+对二甲苯、邻二甲苯、硝基苯、苯胺、2-氯酚、苯并[α]蒽、苯并[α]芘、苯并[b]荧蒽、苯并[k]荧蒽、蒽、二苯并[α、h]蒽、茚并[1,2,3-cd]芘、萘<br>关注污染物：多氯联苯（总量）、锑、钴、锰、二噁英（总毒性当量）、石油烃（C <sub>10</sub> -C <sub>40</sub> ） | 表层土壤、原料储罐区东侧<br>检测深层土 |

| 地下水：厂区外对照井 D0、厂区北侧监测井 D1、瓶片部生产车间东侧监测井 D2、厂区南侧监测井 D3、纯水站南侧监测井 D4、公用课南侧监测井 D5 | 基本项目：色、嗅和味、浑浊度、肉眼可见物、pH、总硬度、溶解性总固体、<br>硫酸盐、氯化物、铁、锰、铜、锌、铝、挥发性酚类、阴离子表面活性剂、耗氧量、氨氮、硫化物、钠、亚硝酸盐、硝酸盐、氰化物、氟化物、碘化物、汞、砷、硒、镉、铬（六价）、铅、三氯甲烷、四氯化碳、苯、甲苯<br>关注污染物：多氯联苯（总量）、对苯二甲酸、乙二醇、二甘醇、镍、铊、钴、铬、锑、石油烃（C <sub>10</sub> -C <sub>40</sub> ） | -- |

根据监测结果，2022 年所测点位土壤指标检测结果均符合《土壤环境质量建设用地土壤污染风险管控标准（试行）》（GB36600-2018）和《建设用地土壤污染风险筛选值和管制值》（DB4403/T 67-2020）筛选值第二类用地标准要求。厂区地下水检测指标中对苯二甲酸、乙二醇、二甘醇、铬、石油烃（C<sub>10</sub>-C<sub>40</sub>）未在《地下水质量标准》GB/T14848-2017 中要求；其余指标检测结果符合《地下水质量标准》GB/T14848-2017 中IV类要求，监测结果详见检测报告。

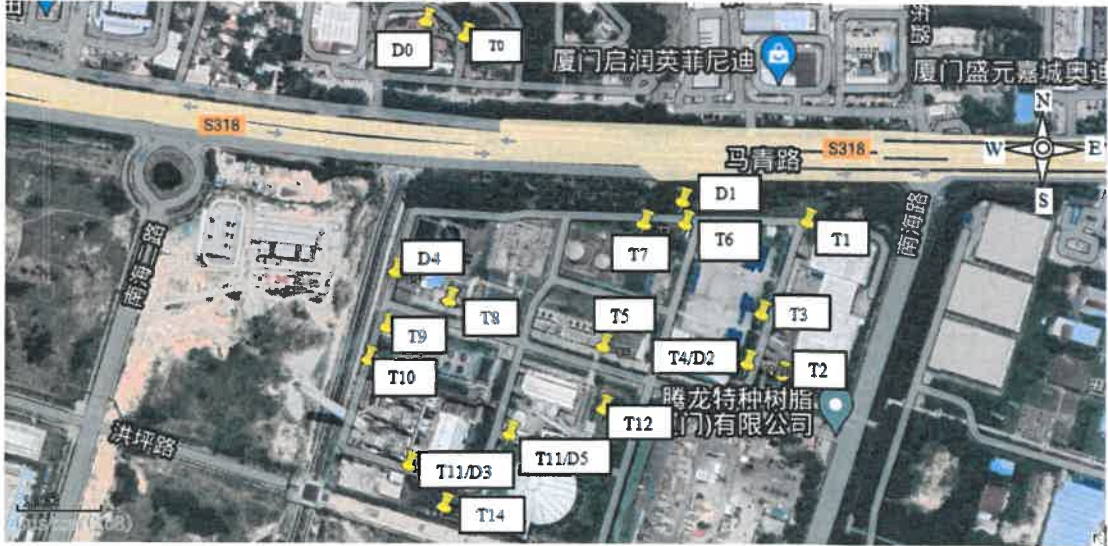
根据监测结果，2023 年所测点位土壤指标检测结果均符合《土壤环境质量建设用土壤污染风险管控标准（试行）》（GB36600-2018）和《建设用土壤污染风险筛选值和管制值》（DB4403/T 67-2020）筛选值第二类用地标准要求。厂区地下水检测指标中除未在《地下水质量标准》GB/T14848-2017 中要求的指标；其余指标检测结果符合《地下水质量标准》GB/T14848-2017 中IV类要求，

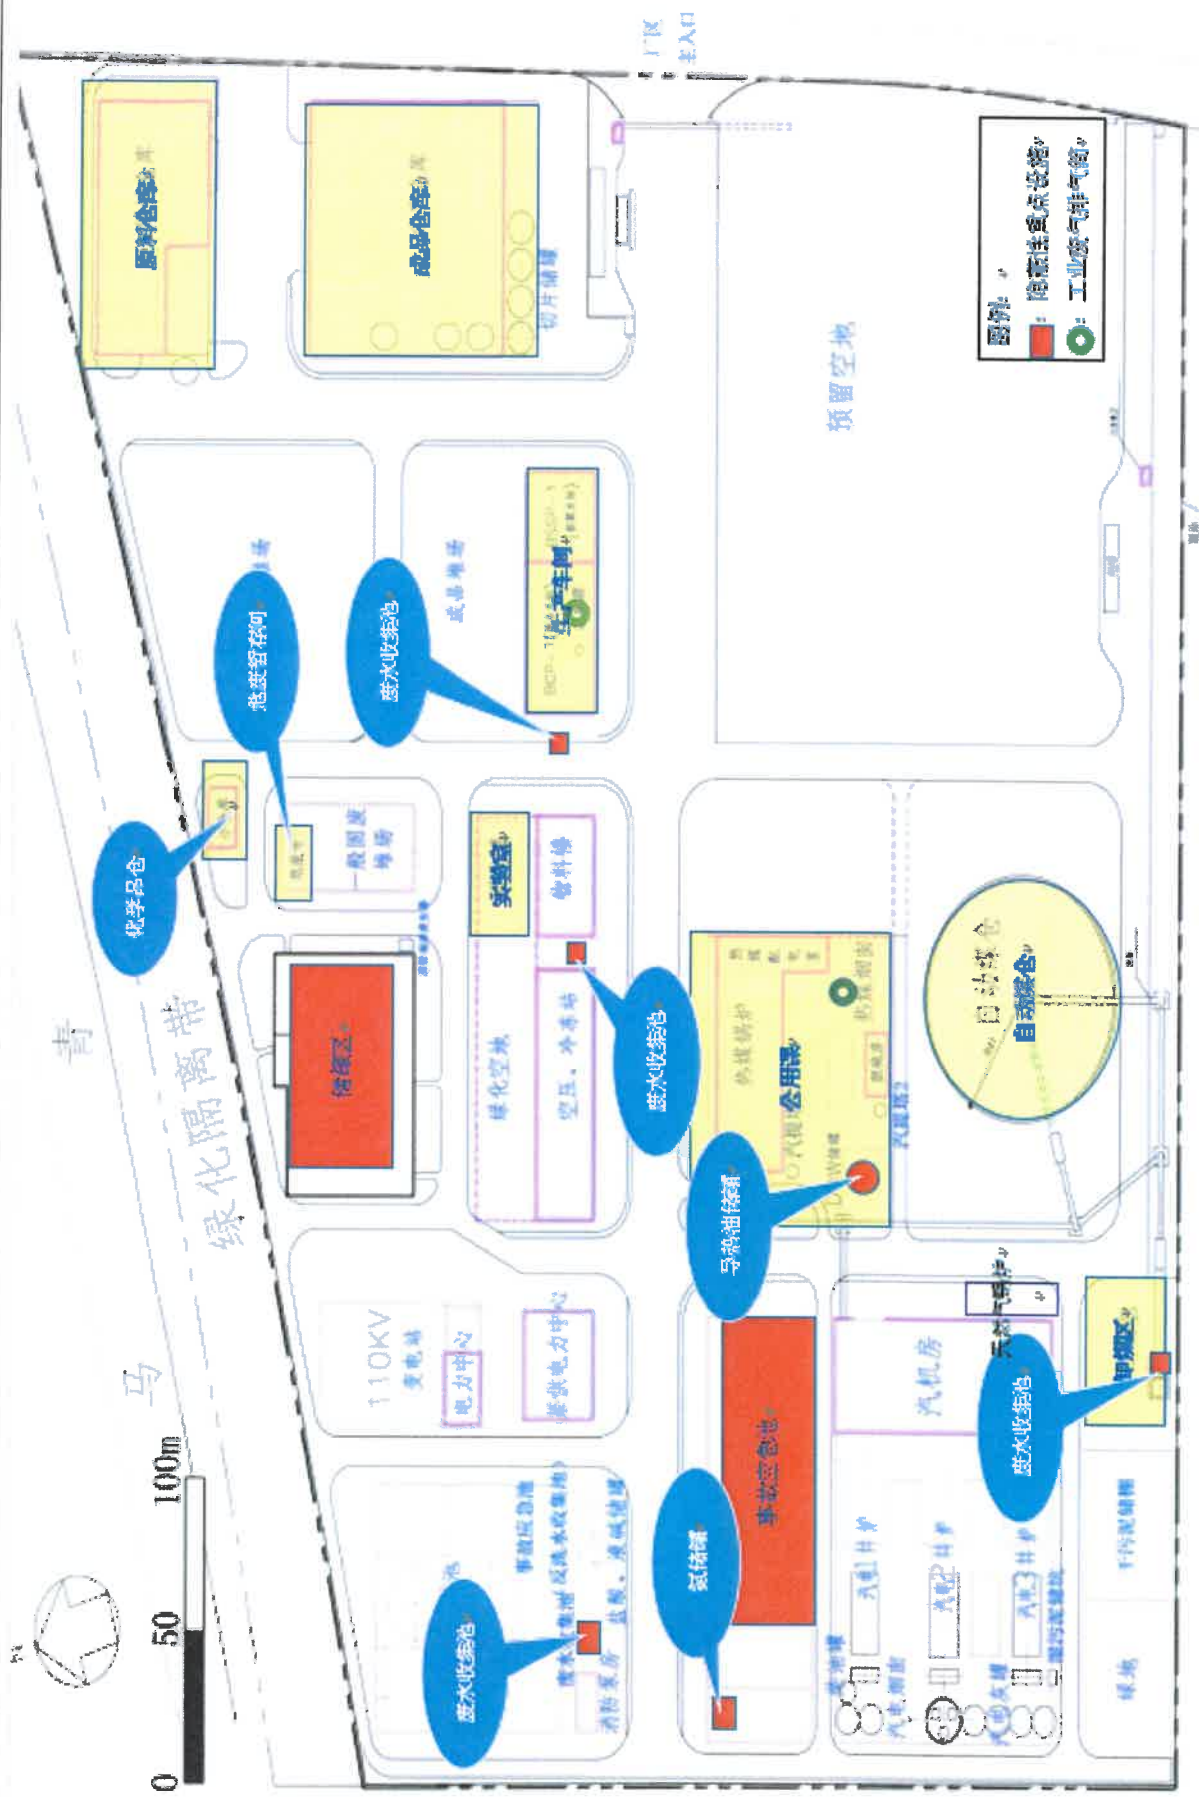
### 图 3.3 重点场所和重点设备平面图

企业生产经营过程中，燃煤发电、污泥焚烧区域处于拆除中，天然气锅炉相关区域现处于停产闲置状态，企业重点场所和重点设备平面图见图 3.3:

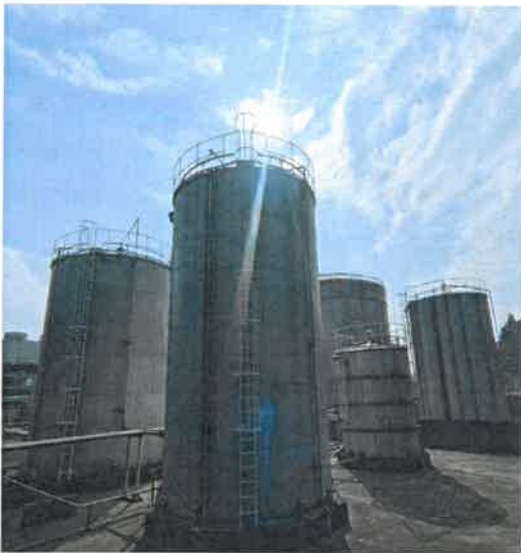
| EG罐区 | | | | 氨水储罐 | |

| 序号 | 设施名称 | | 设施类型 | 推荐土壤预防措施 | 现场排查情况 |
|---|---|---|---|---|---|
| 1 | EG罐区 | EG（乙二醇）储罐 | 接地储罐 | 1、定期检查泄漏检测设施，确保正常运行；<br>2、日常维护 | 1、罐顶均布有喷淋冷却系统及泡沫灭火系统，罐区内设有明沟排水系统，四周建有防火堤围堰，围堰总容积约8741m <sup>3</sup> ，大于围堰内最大储罐容积。<br>2、日常巡检 |

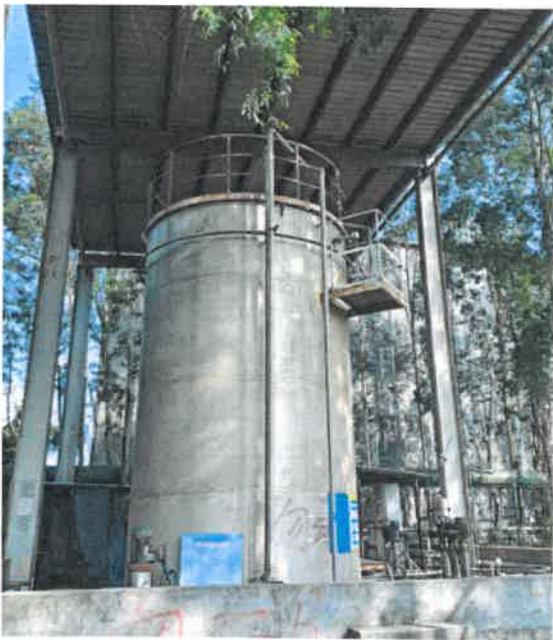
| 序号 | 设施名称 | | 设施类型 | 推荐土壤预防措施 | 现场排查情况 |
|---|---|---|---|---|---|
| 3 | 工务部 | 20% 氨水储罐 | 接地储罐 | 1、定期检查泄漏检测设施，确保正常运行；<br>2、日常维护 | 1、顶部装有喷淋装置，南侧与北侧分别装有1个消防水炮，四周建有防泄漏围堰，围堰内设有废水收集池，并配备废水泵。围堰总容积约61.6m <sup>3</sup> （长14.5 m宽8.5 m高0.5 m）。<br>2、日常巡检 |

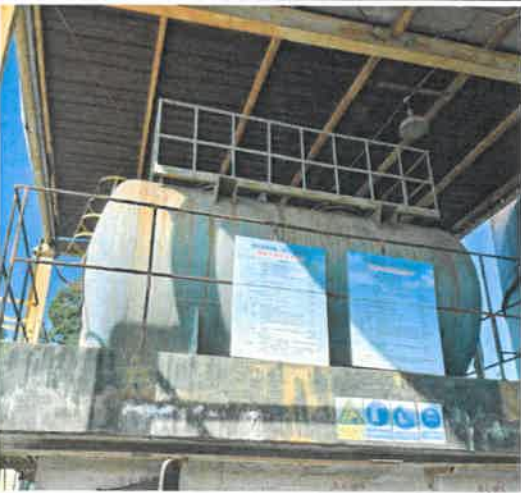
| 盐酸储罐/液碱储罐 | | | | 联苯-联苯醚储罐 | |

| 序号 | 设施名称 | | 设施类型 | 推荐土壤预防措施 | 现场排查情况 |
|---|---|---|---|---|---|
| 5 | 纯水站 | 31%盐酸储罐 | 架空储罐 | 1、目视检查外壁是否有泄漏现象；<br>2、有效应对泄漏事件 | 1、储罐放于离地面2.5m的水泥防腐平台上，周围设有围堰，底部配有80 m <sup>3</sup> 的事故应急池。<br>2、日常巡检 |

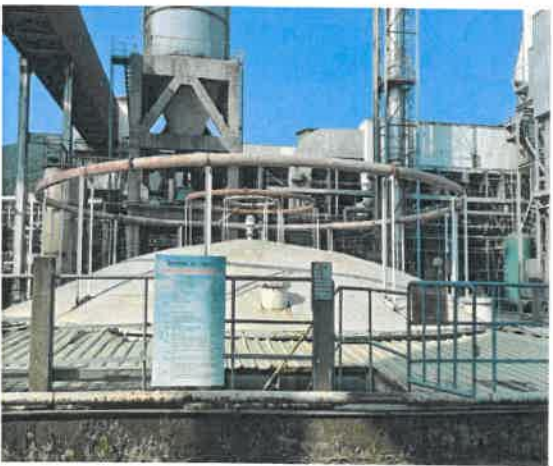
| 序号 | 设施名称 | | 设施类型 | 推荐土壤预防措施 | 现场排查情况 |
|---|---|---|---|---|---|
| 4 | | 联苯-联苯醚储罐 | 地下储罐 | 1、定期检查泄漏监测设施，确保正常运行；<br>2、日常维护 | 1、顶部装有喷淋冷却装置，围堰总容积1733 m <sup>3</sup> （长34.6m宽31.7 m高1.58 m）<br>2、日常巡检 |

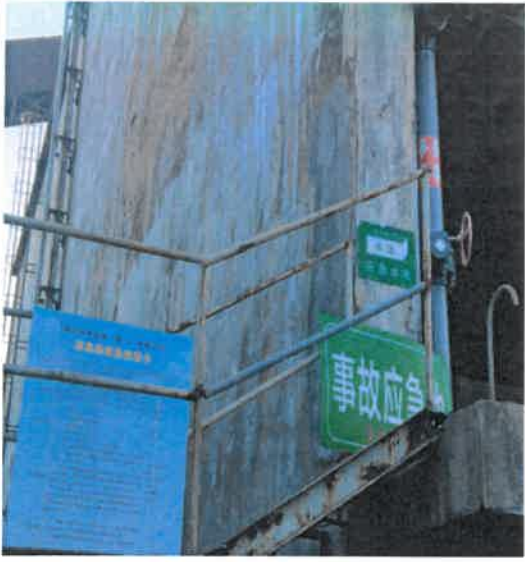
| 事故应急池 | 废水收集池 |

| 7 | 事故应急 | 事故应急池 | 接地水池 | 池体：<br>1、定期检查防、密封效果；<br>2、日常目视检查；<br>3、日常维护。 | 1、使用原冷却水池作为事故应急池，采用抗渗混凝土；<br>2、日常巡检 |

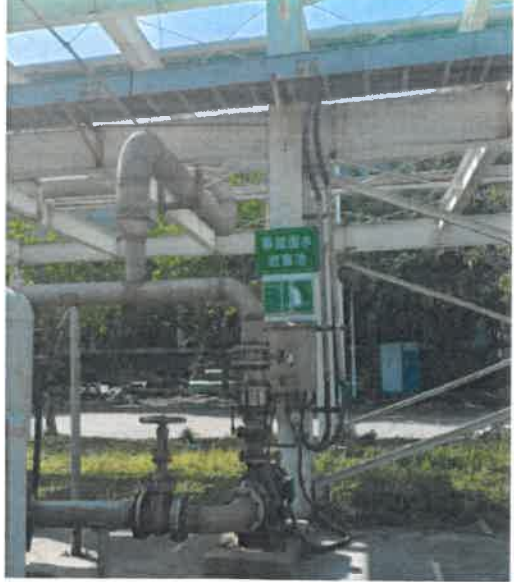
| 8 | 生产区 | 废液收集池 | 地下水池 | 池体：<br>1、定期检查防、密封效果；<br>2、日常目视检查；<br>3、日常维护。 | 1、采用抗渗混凝土+防渗涂层；<br>2、日常巡检 |

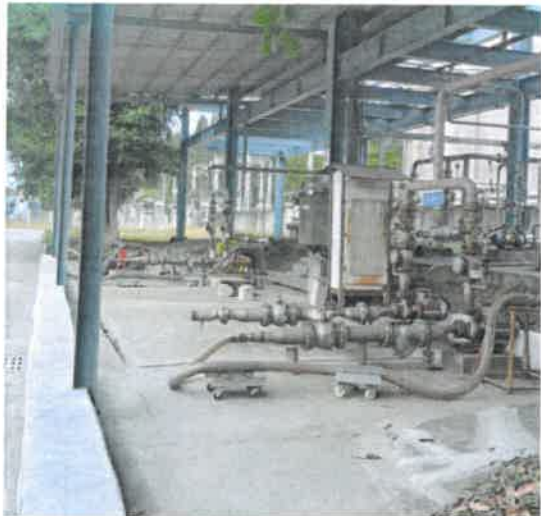
| EG 罐区装卸口 | 氨储罐装卸口 |

| 序号 | 设施名称 | 装卸物质 | 类型 | 推荐土壤预防措施 | 现场液体装卸平台建设、排查情况 |
|---|---|---|---|---|---|
| 1 | EG储罐 | 乙二醇 | 底部装卸 | 1、定期开展防渗漏效果检查；<br>2、设置清晰的灌注和抽出说明标识牌，特别注意输送软管于装载车连接处；<br>3、有效应对泄漏事件。<br>4、日常维护 | 卸料口位于围堰外，地面硬化，设导流措施，将意外泄漏液体导流至废水收集池，防止液体泄漏到外界地面。 |

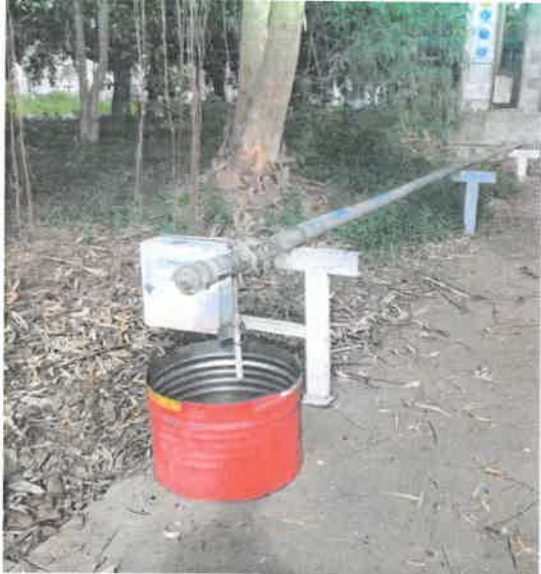
| 序号 | 设施名称 | 装卸物质 | 类型 | 推荐土壤预防措施 | 现场液体装卸平台建设、排查情况 |
|---|---|---|---|---|---|
| 3 | 20% 氨水储罐 | 20% 氨水 | 底部装卸 | | 卸料口位于围堰内，地面硬化及防腐处理，设导流措施，将意外泄漏液体导流至废水收集池，防止液体泄漏到外界地面。 |

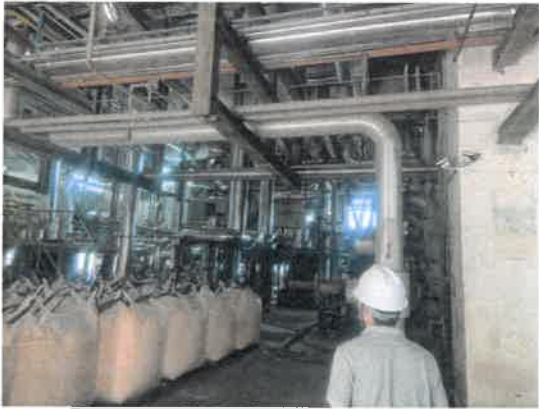
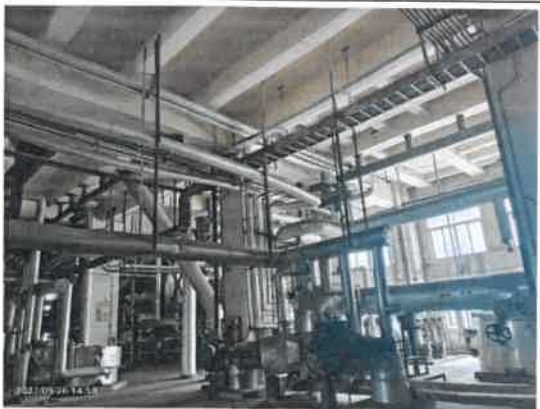
| 车间输送管道 (1) | | 车间输送管道 (2) | | |

| 序号 | 设施名称 | 类型 | 推荐土壤预防措施 | 现场排查情况 |
|---|---|---|---|---|
| 1 | 原料输送管道 | 地上管道 | 1、定期检测管道渗漏情况；<br>2、根据管道检测结果，制定并落实管道维护方案；<br>3、日常目视检查 | 1、各管道均位于车间内，多层防护；<br>2、日常巡检；<br>3、企业定期进行泄漏演练。 |
| 2 | 管道附件及交接处 | 地上管道 | 4、有效对应泄漏事件。 | 1、管道管道附件及交接处无明显泄露情况； |

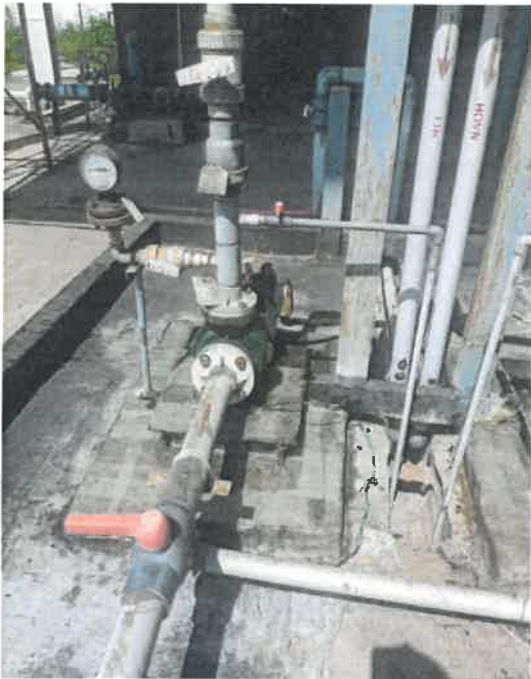
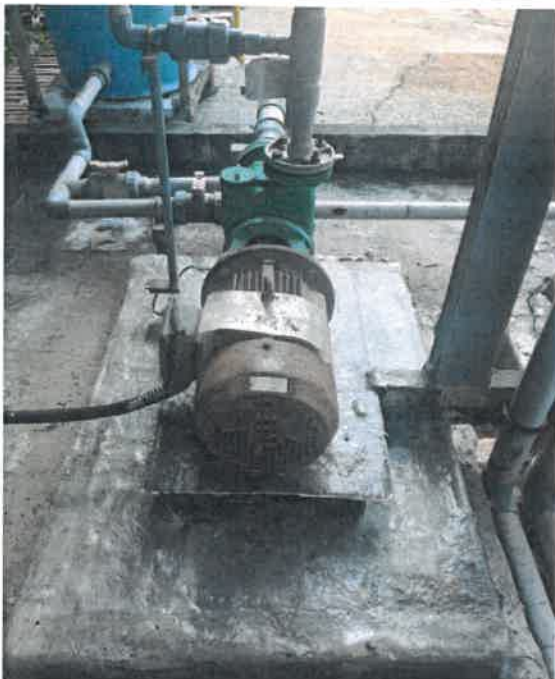
| 酸碱传输泵 | | 纯水站传输泵 | | |

| 序号 | 设施名称 | 所在车间 | 流量 | 推荐土壤预防措施 | 现场排查情况 |
|---|---|---|---|---|---|
| 1 | 原料传输泵 | 储罐 | / | 1、定期清空防滴 | 1、现场未发现传输泵出现物料 |

| | | 区、纯<br>水站 | 漏设施；<br>2、制定并落实泵<br>检修方案；<br>3、日常目视检查；<br>4、日常维护 | 泄漏、润滑油泄漏及满溢等情<br>况；<br>2、日常巡检；<br>3、定期维护。 |

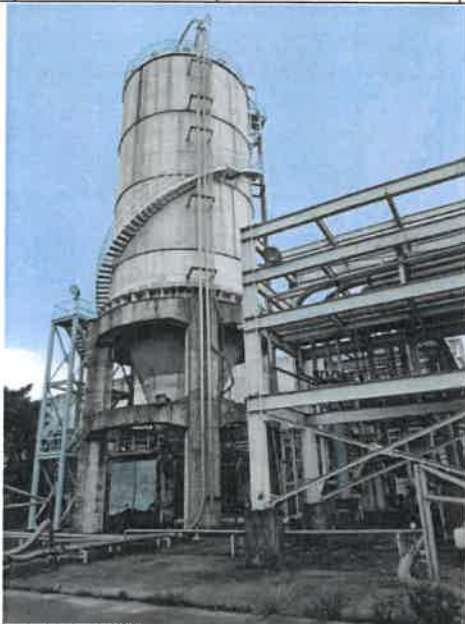
| 2 | 对苯二甲酸 | 储罐 | 1、日常目视检查<br>2、日常维护 | 1、储存在位于车间内的原料仓内，避免雨水冲刷；<br>2、日常巡检 |
| 对苯二甲酸储罐 | | 自动煤仓 | | |

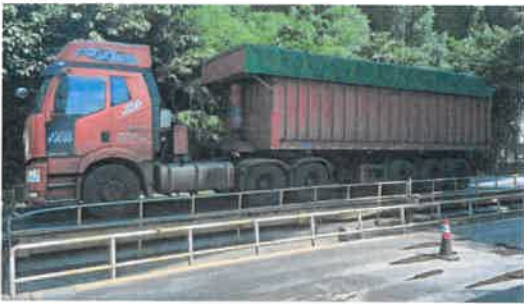
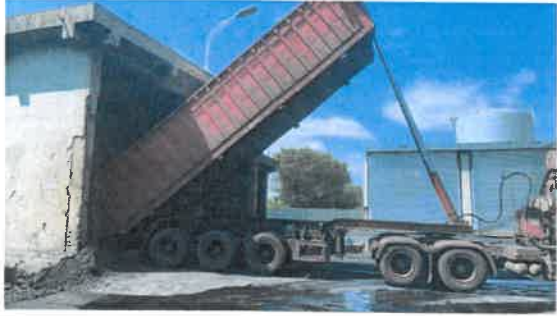
| 煤运输车 | | 煤卸入卸煤坑 | | |

| 序号 | 货物名称 | 传输方式 | 推荐土壤预防措施 | 现场排查情况 |
|---|---|---|---|---|
| 1 | 燃煤 | 汽车运输、封闭皮带传输 | 1、日常目视检查<br>2、有效应对泄漏事件 | 1、燃煤使用汽车运送至厂内卸煤坑，运输过程使用帆布封闭，卸煤区通过封闭式皮带输送系统输送至自动煤仓，防止物料 |

| | | | | 扬散到外界；<br>2、日常巡检 |

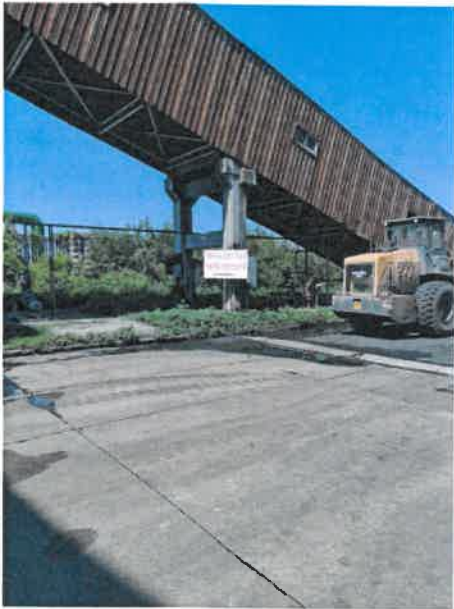
| 传输皮带（内） | | 传输皮带（外） | | |

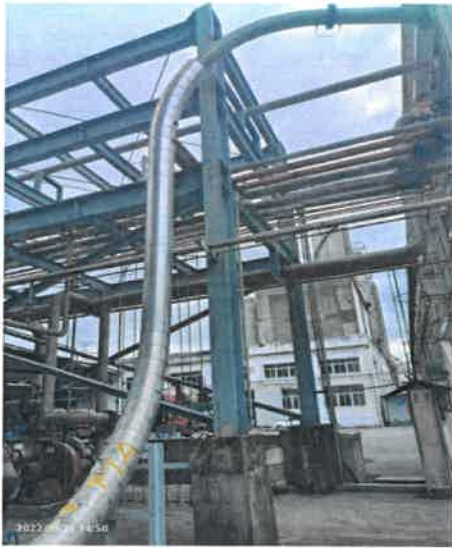
| 2 | 对苯二甲酸 | 管道密闭传输 | 1、日常目视检查<br>2、日常维护<br>3、制定检修计划 | 1、日常巡检<br>2、定期检修 |

| 密闭传输管道 | - |

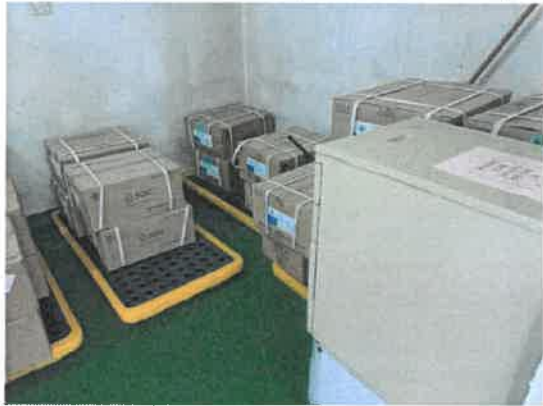
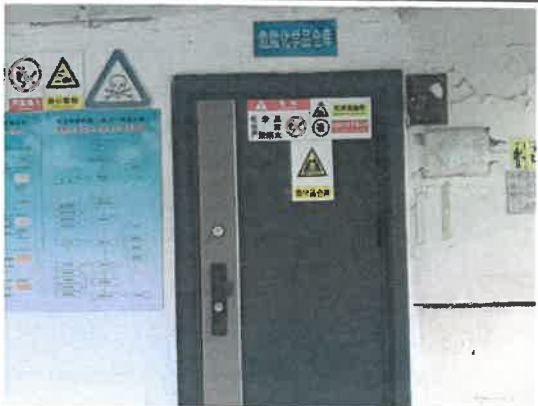
| 序号 | 储存点名称 | 储存物质 | 推荐土壤预防措施 | 现场排查情况 |
|---|---|---|---|---|
| 化学品仓库 | | | 化学品仓库 | |

| 序号 | 储存点名称 | 储存物质 | 推荐土壤预防措施 | 现场排查情况 |
|---|---|---|---|---|
| 1 | 化学品仓库 | 硫酸、盐酸等 | 1、定期开展防渗效果检查；<br>2、日常目视检查；<br>3、日常维护。 | 1、地面设置环氧树脂防渗措施；<br>2、货物分区存放；<br>3、液体货物放置于托盘上。 |

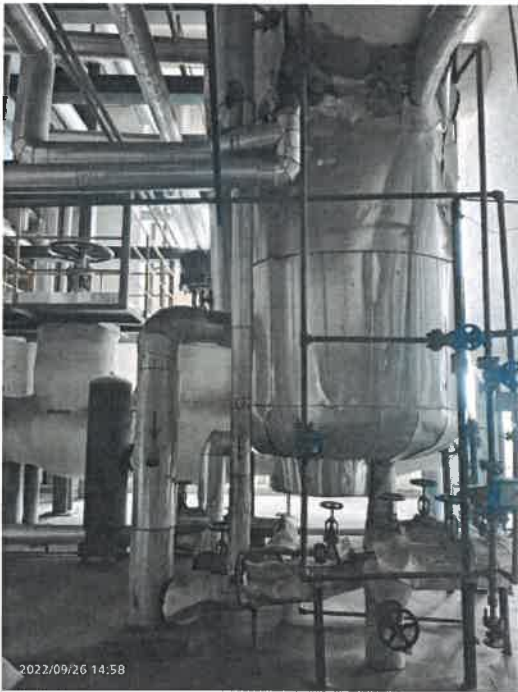
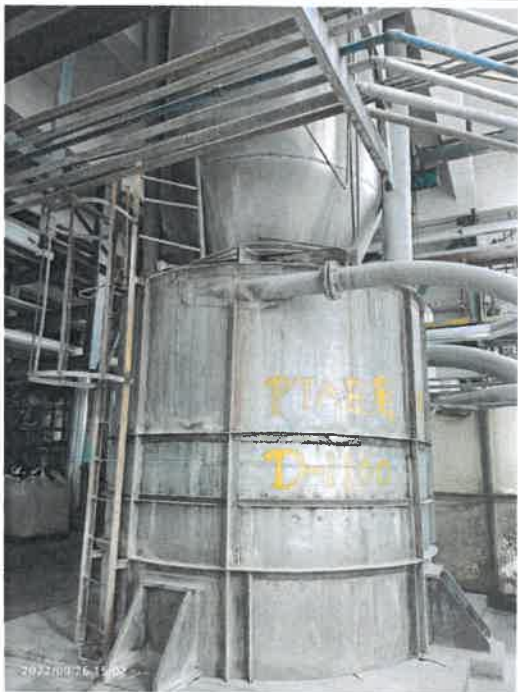
| 序号 | 设施名称 | 类型 | 推荐土壤预防措施 | 现场排查情况 |
|---|---|---|---|---|
| 1、 | 聚酯生产车间 | 密闭 | 1、制定检修计划；<br>2、对系统做全面检查；<br>3、日常维护 | 1、2 小时巡检一次；<br>2、制定应急预案并演练；<br>3、聚合车间内一楼排水沟个别有破损； |

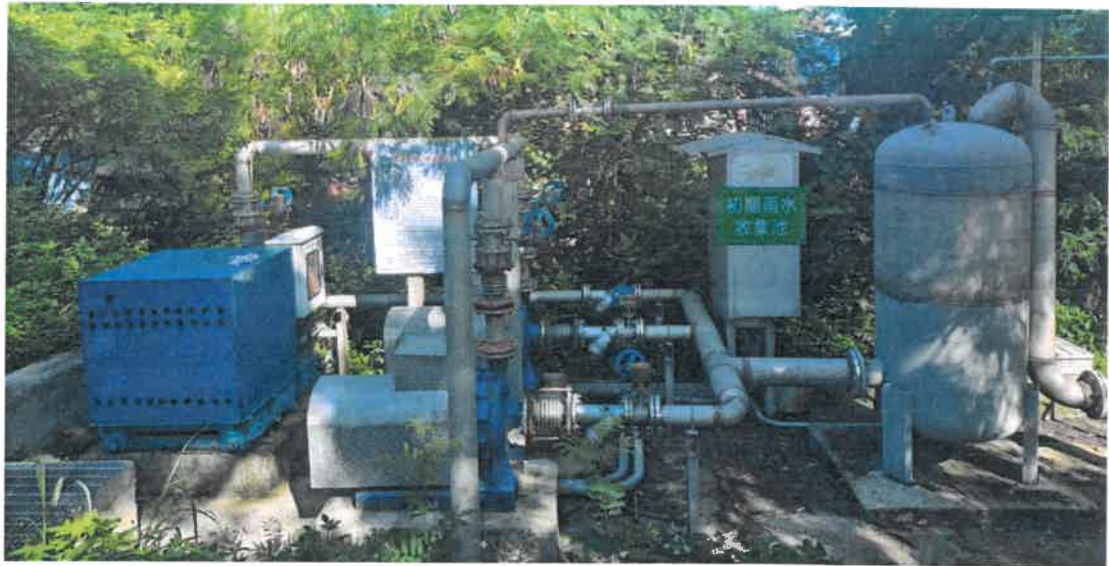
初期雨水收集系统

| 序号 | 设施名称 | 类型 | 推荐土壤预防措施 | 现场排查情况 |
|---|---|---|---|---|
| 1 | 雨水排水系统 | 已建成初期雨水收集排水系统 | 1、定期开展密封、防渗效果检查，或者制 | 1、厂区内排水沟未见破损、裂缝； |
| 2 | 工业废水排水系统 | 已建成的地下废水排水系统 | 定检修计划<br>2、日常维护 | 2、现场土壤未见颜色异样、未闻见异常气味。 |

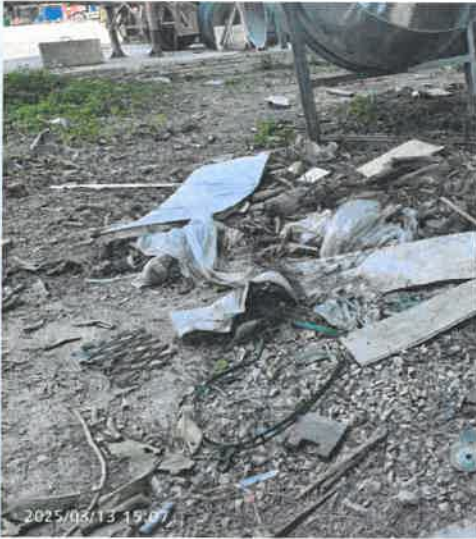
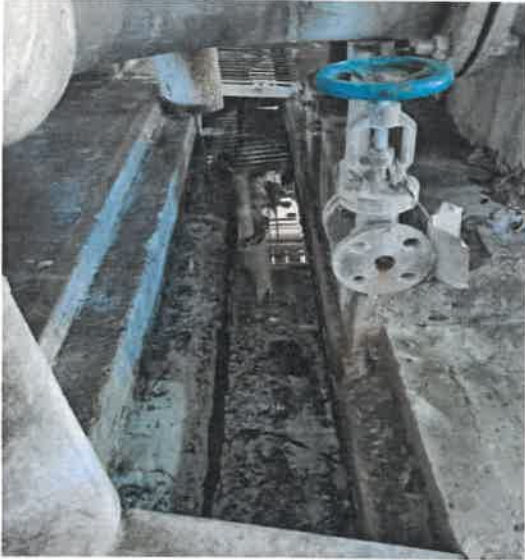
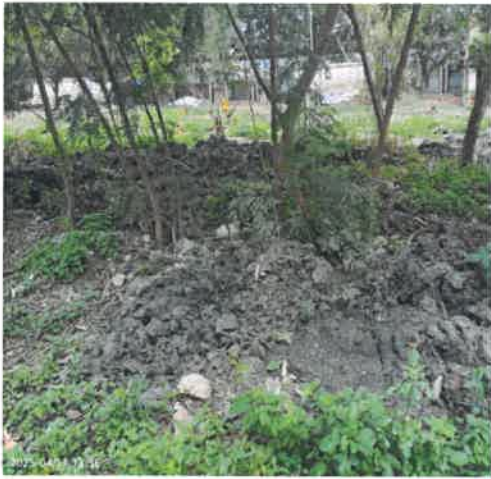
| 序号 | 活动名称 | 涉及车间 | 推荐土壤预防措施 | 现场排查情况 |
|---|---|---|---|---|
| 1 | 聚酯生产车间操作 | 生产车间 | 1、目视检查；<br>2、日常维护；<br>3、有效应对泄 | 1、在密闭罐内进行；自动化操作，车间现场未发现生产原料渗漏；<br>2、聚合车间一楼个别排水沟破损； |

| | | | 漏事件。 | 3、聚合车间北侧 VOCs 治理设施旁绿地上堆放一般固废； |
| 2 | 热媒生产车间 | 生产车间 | 1、目视检查；<br>2、日常维护；<br>3、有效应对泄漏事件。 | 1、定期进行巡检<br>2、热媒生产车间东侧绿地上堆放水沟清理淤泥 |

- 1、聚合车间北侧 VOCs 治理设施旁绿地上堆放一般固废，存在土壤污染隐患。
- 2、聚合车间一楼个别排水沟破损，存在土壤污染隐患。
- 3、热媒生产车间东侧绿地上堆放水沟清理淤泥，存在土壤污染隐患。

- 1、一般固废及时进行清理，合规处置。
- 2、修复聚合楼一楼排水沟防渗漏设施。
- 3、对环境保护设施/设备及重点场所务必做到日常维护及日常检查，确保无意外事故发生或防范发生。

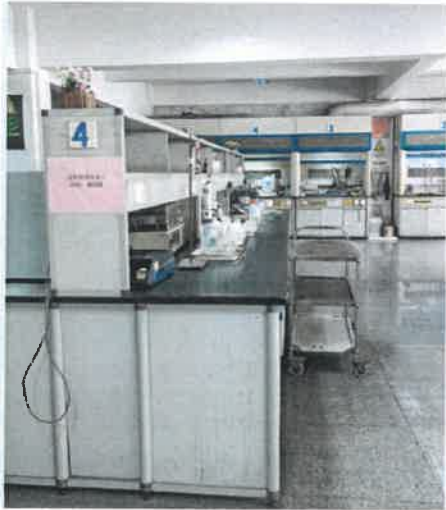
| 1 | 化验室 | 1、目视检查；<br>2、日常维护；<br>3、定期检测密封和防渗效果 | 1、地面硬化，使用防渗材料；<br>2、废液收集后单独存放 |
| 化验室 | | 化验室废液收集措施 | |

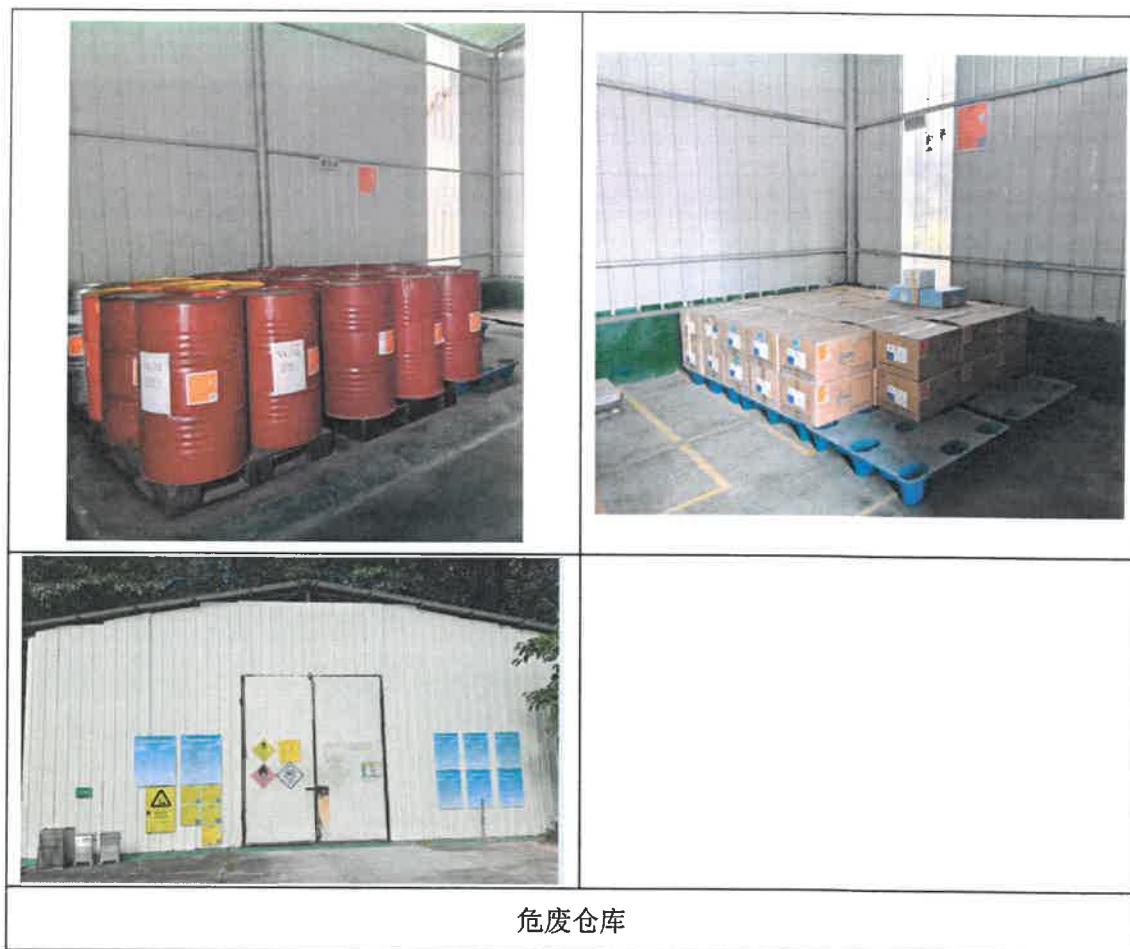
| 序号 | 名称 | 标准要求 | 现场排查情况 |
|---|---|---|---|
| 1 | 危废仓库 | <b>1 危险废物贮存设施（仓库式）的设计原则</b><br>1.1 地面与裙脚要用坚固、防渗的材料建造，建筑材料必须与危险废物相容。<br>1.2 必须有泄漏液体收集装置、气体导出口及气体净化装置。<br>1.3 设施内要有安全照明设施和观察窗口。<br>1.4 用以存放装载液体、半固体危险废物容器的地方，必须有耐腐蚀的硬化地面，且表面无裂隙。<br>1.5 应设计堵截泄漏的裙脚，地面与裙脚所围建的容积不低于堵截最大容器的最大储量或总储量的五分之一。<br>1.6 不相容的危险废物必须分开存放，并设有隔 | 1、仓库地面使用抗渗混凝土+环氧树脂防渗处理；<br>2、危废堆放高度根据设计要求堆放；<br>3、仓库可做到防风、防雨、防晒；<br>4、液体废物用 PVC 托盘盛装，设有堵截泄漏的裙脚及泄漏液体收集装置；<br>5、仓库内危废分类堆 |

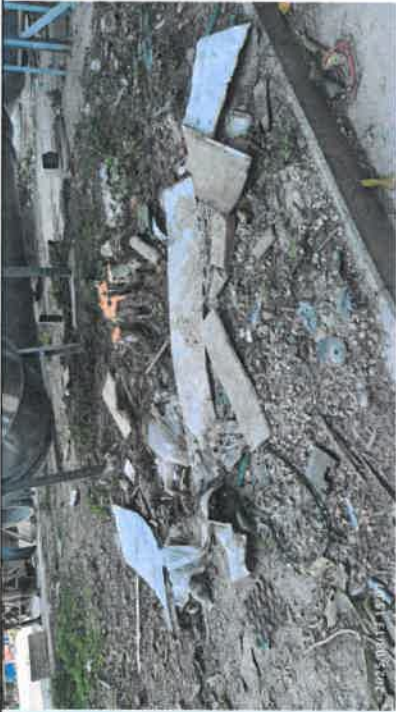
| 企业名称 | | | 腾龙特种树脂（厦门）有限公司 | | 所属行业 | 合成纤维单（聚合）体制造 | |
|---|---|---|---|---|---|---|---|
| 1. | 一般固废暂存 | 一般固废暂存 | 地面 | | 聚合车间北侧 VOCs 治理设施旁绿地上堆放一般固废 | 及时进行清理，合规处置 | 2025年6月30日前完成 |

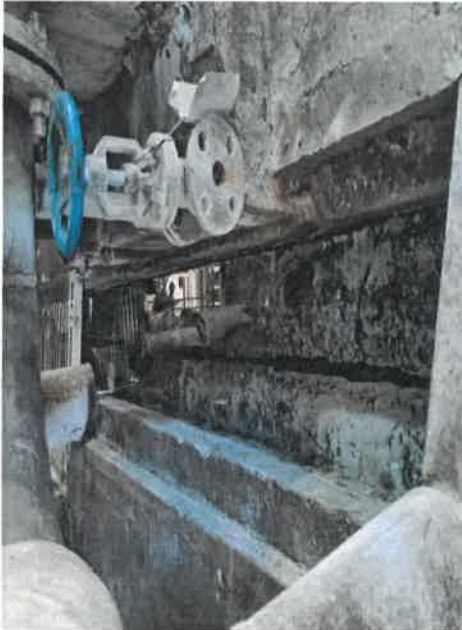
| 2. | 车间操作<br>活动 | 排水沟 | 排水沟 | | 聚合车间一<br>楼个别排水<br>沟破损 | 修复防渗设<br>施。 | 2025年6<br>月30日<br>前完成 |

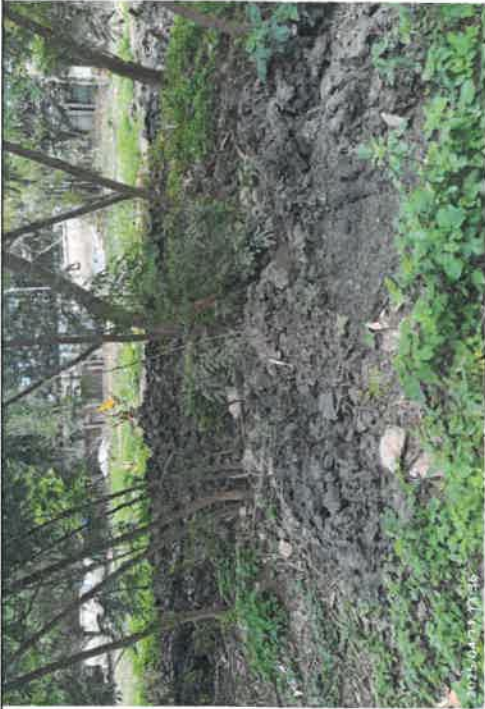
| 3. | 一般固废<br>暂存 | 一般固废暂<br>存 | 地面 | | 热媒生产车<br>间东侧绿地<br>上堆放水沟<br>清理淤泥 | 及时进行清<br>理，合规处<br>置 | 2025年6<br>月30日<br>前完成 |

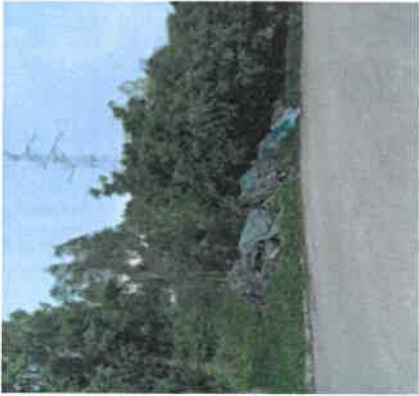
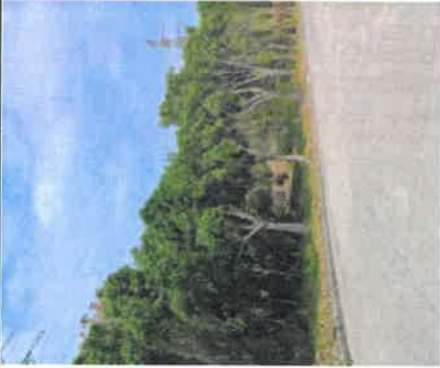
| 序号 | 整改事项 | 整改前照片 | 整改措施 | 整改期限 | 完成日期 | 整改后照片 |
|---|---|---|---|---|---|---|
| 1 | 雨布露天存放于绿化带上，地面无阻隔措施，也未设置防雨水冲刷设施 | | 更改存放方式，改为室内存放 | 2024-9-30 | 2024-9-15 | |

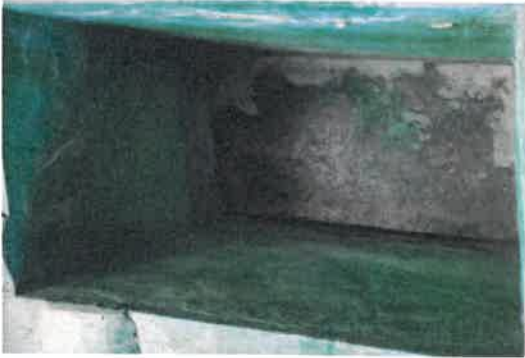
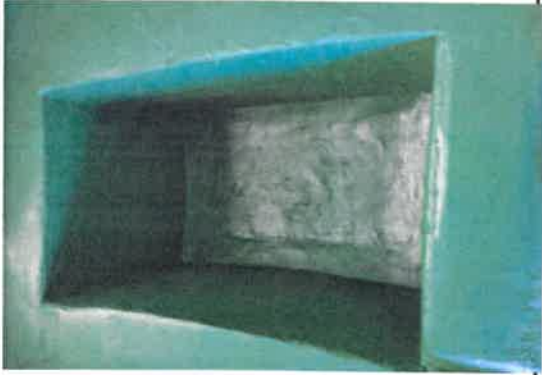
| 序号 | 整改事项 | 整改前照片 | 整改措施 | 整改期限 | 完成日期 | 整改后照片 |
|---|---|---|---|---|---|---|
| 2 | 危废暂存间内泄漏液体收集池有少量渗水 | | 修复防渗设施。 | 2024-11-30 | 2024-10-22 | |

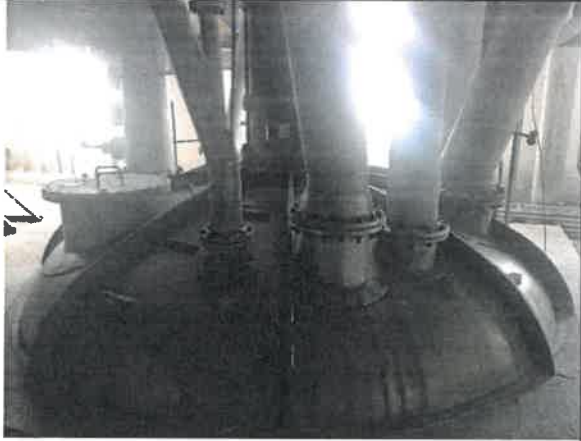
| 瓶片部浆料配制槽 | 瓶片部缩聚反应釜 |

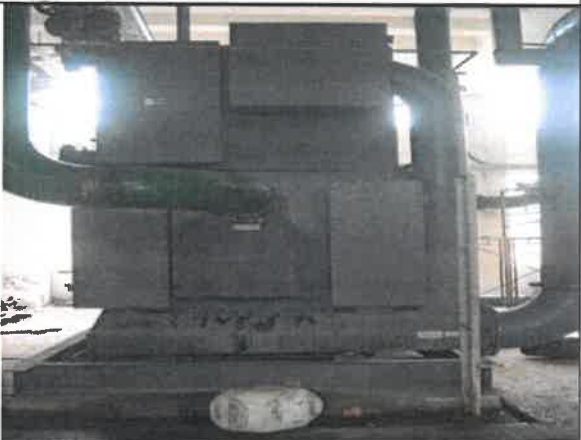
| 聚合废气收集管道 | 聚合废气处理管道 |

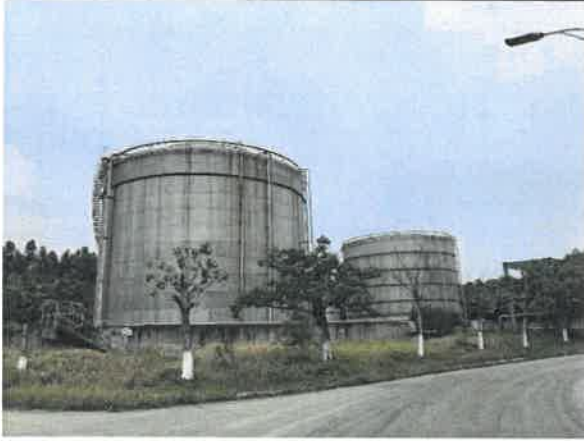
| EG 罐区 | PTA 卸料处 |

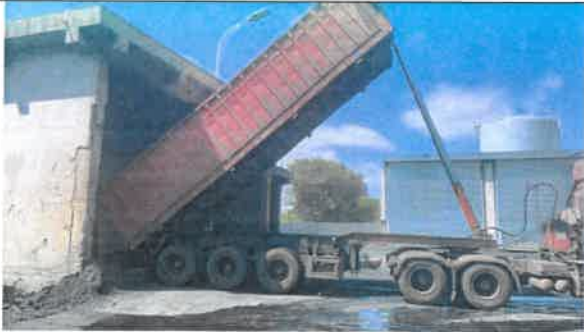
| 卸煤区 | 煤廊 |

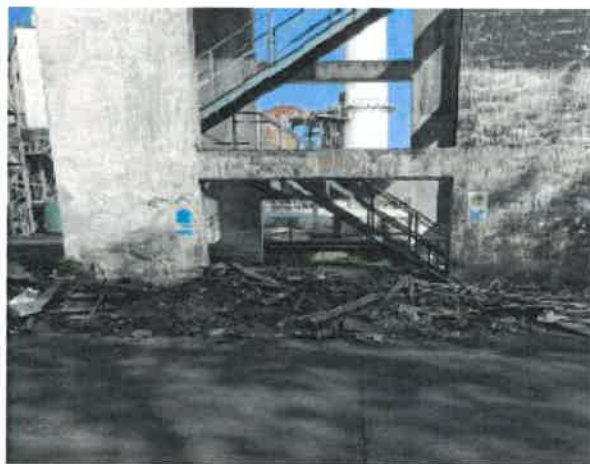
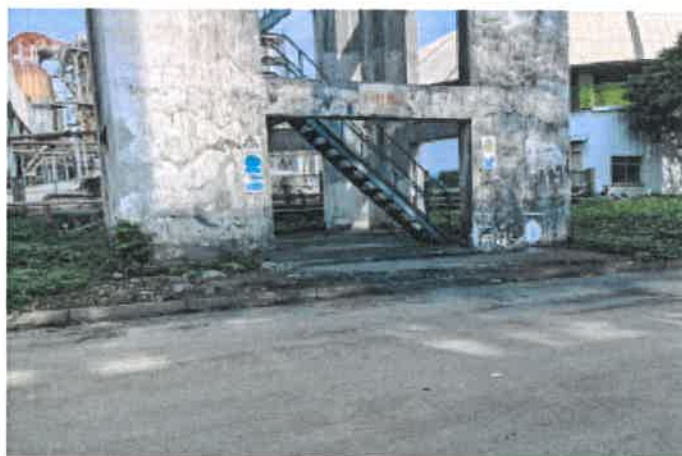
- 1、输煤廊 3#转载站下垃圾需进行清理。

整改后

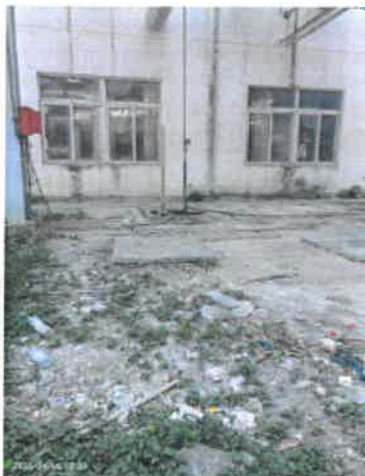
## 2、聚合西侧绿地上保温材料未及时清理

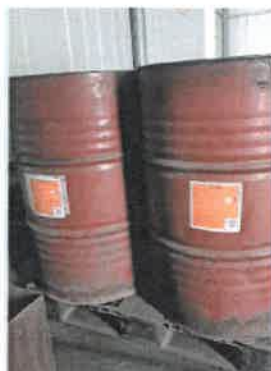
## 3、危废仓库外有2个废油空桶未分类处置。

整改措施：2个废油空桶已转入危废仓库暂存，登记入库并张贴危险废物标签。
