腾龙特种树脂（厦门）有限公司

土壤污染隐患排查报告

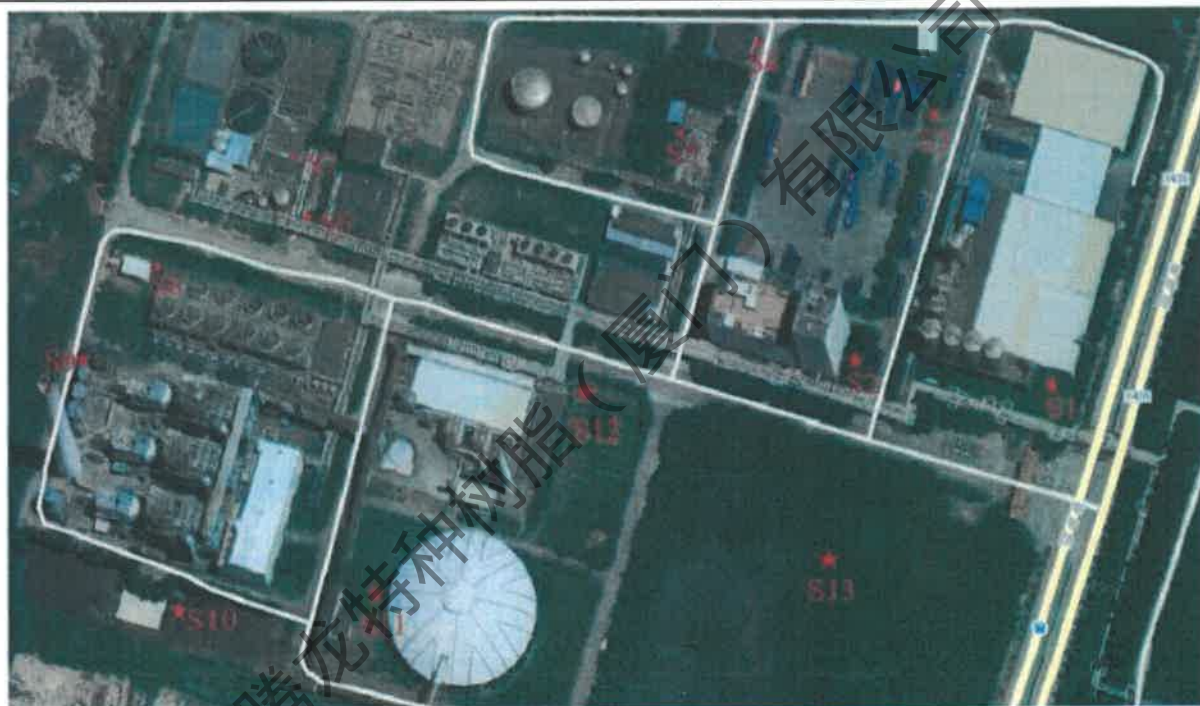
2018 年土壤监测点位图

测点位置	监测因子	采样深度
S1PTA+成品仓库、S2 聚酯切片生产区、S3 成品堆放区、S4 化学品仓库、S5 危废仓、S6 保全维修区、S7 废水收集池、S8 氨储罐区、S9 柴油罐+烟囱区、S10 临时煤堆场、S11 自动煤仓、S12 热媒区域、S13 空地、S14 厂外土壤对照监测点	pH、镉、铅、砷、汞、铜、锌、铬、镍、锑、石油烃（C <sub>10</sub> -C <sub>40</sub> ）、三氯甲烷、四氯化碳、多环芳烃	表层土壤

根据监测结果，2018 年所测点位土壤检测指标均符合 GB36600-2018《土壤环境质量建设用地土壤污染风险管控标准（试行）》中表 1、表 2“第二类用地筛选值”标准要求。监测结果详见检测报告。

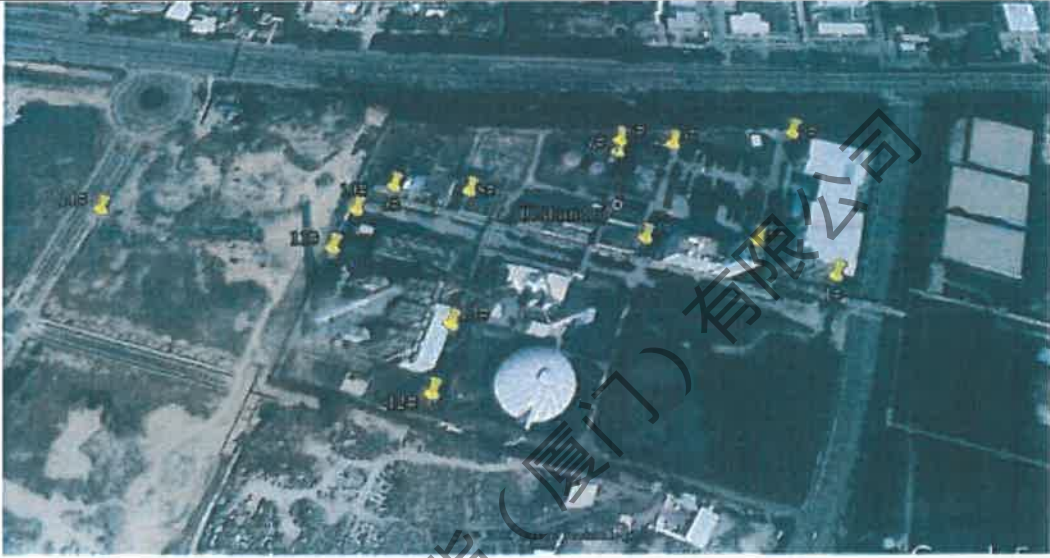
<p>2019年土壤监测点位图</p>

测点位置	监测因子	采样深度
PTA+成品仓库 1#、PTA+成品仓库 2#、聚酯切片生产区 3#、聚酯切片生产区 4#、化学品仓库 5#、储罐区 6#、危废仓库 7#、机修房 8#、废水收集池 9#、氨储罐区 10#、柴油储罐区 11#、煤堆场 12#、13#、背景点 14#	pH、铜、铬、锌、镍、铅、砷、汞、镉、石油烃（C <sub>10</sub> -C <sub>40</sub> ）、苯酚、氯仿、1,1,1,2-四氧乙烷、1,1,2,2-四氯乙烷、萘烯、萘、茚、菲、蒽、荧蒽、芘、苯并[a]蒽、蒾、苯并[b]荧蒽、苯并[k]荧蒽、苯并[a]芘、茚并[1,2,3-cd]芘、二苯并[a,h]蒽、苯并[g,h,i]花、锑、砷	表层土壤

根据监测结果，2019年所测点位土壤检测指标均符合 GB36600-2018《土壤环境质量建设用地土壤污染风险管控标准（试行）》中表 1、表 2“第二类用地筛选值”标准要求。监测结果详见检测报告。

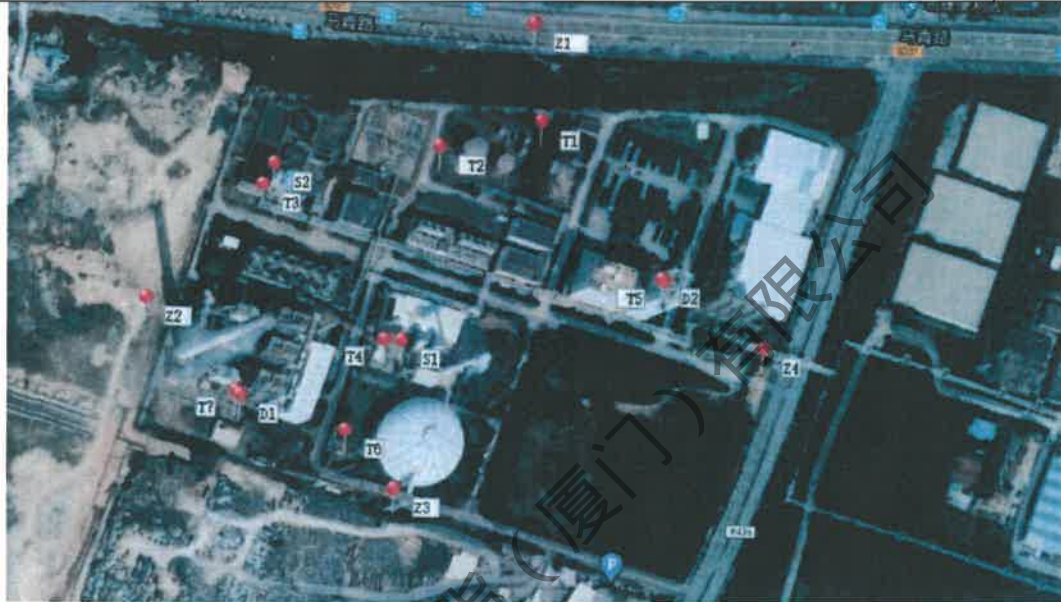
2020年土壤和地下水监测点位图

测点位置	监测因子	采样深度
土壤：T1#危废暂存间旁、T2#EG 储罐区旁、T3#废水收集池旁、T4#汽提塔旁、T5#聚酯车间和固酯车间旁、T6#自动煤仓旁、T7#污泥间和卸煤间旁	pH、二噁英类、锑、石油烃（C <sub>10</sub> -C <sub>40</sub> ）、砷、镉、铬(六价)、铜、铅、汞、镍、四氯化碳、氯仿、氯甲烷、1,1-二氯乙烷、1,2-二氯乙烷、1,1-二氯乙烯、顺-1,2-二氯乙烯、反-1,2-二氯乙烯、二氯甲烷、1,2-二氯丙烷、1,1,1,2-四氯乙烷、1,1,2,2-四氯乙烷、四氯乙烯、1,1,1-三氯乙烷、1,1,2-三氯乙烷、三氯乙烯、1,2,3-三氯丙烷、氯乙烯、苯、氯苯、1,2-二氯苯、1,4-二氯苯、乙苯、苯乙烯、甲苯、间二甲苯+对二甲苯、邻二甲苯、硝基苯、苯胺、2-氯酚、苯并[a]蒽、苯并[a]芘、苯并[b]荧蒽、苯并[k]荧蒽、蒾、二苯并[a,h]蒽、茚并[1,2,3-cd]芘、砷	T1、T2 表层土壤，T3~T7 深层土壤（0-3m），

根据监测结果，2020年所测点位土壤检测指标均符合 GB36600-2018《土壤环境质量建设用地土壤污染风险管控标准（试行）》中表1、表2“第二类用地筛选值”标准要求。地下水检测指标均符合《地下水质量标准》GB/T14848-2017中表III类要求，监测结果详见检测报告。

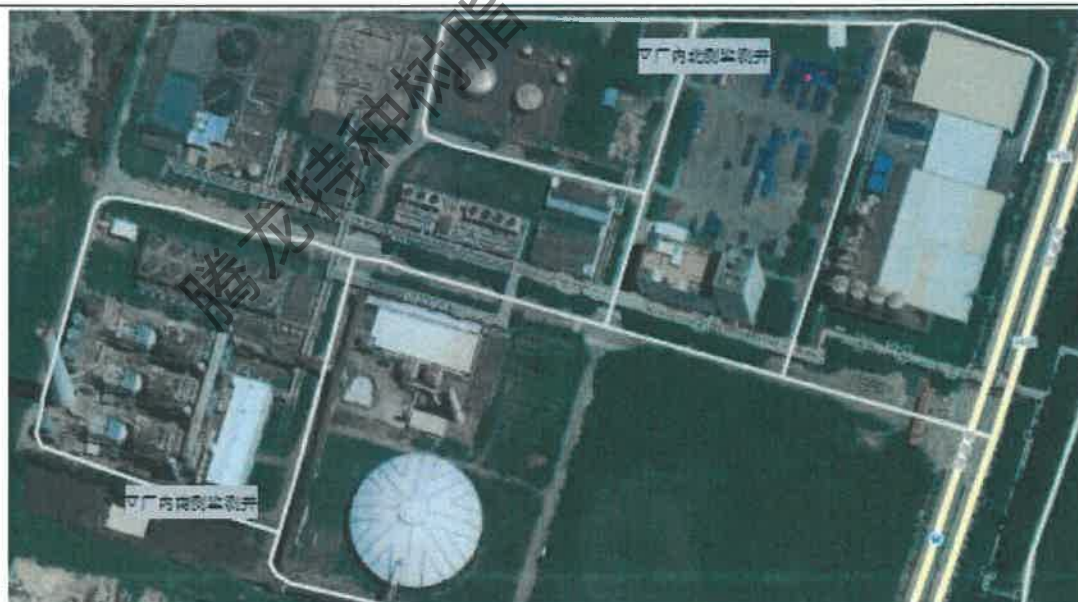
2021年地下水监测点位图

根据监测结果，2021年所测点位土壤检测指标均符合 GB36600-2018《土壤环境质量建设用地土壤污染风险管控标准（试行）》中表1、表2“第二类用地筛选值”标准要求。地下水检测指标均符合《地下水质量标准》GB/T14848-2017中表1III类要求，监测结果详见检测报告。

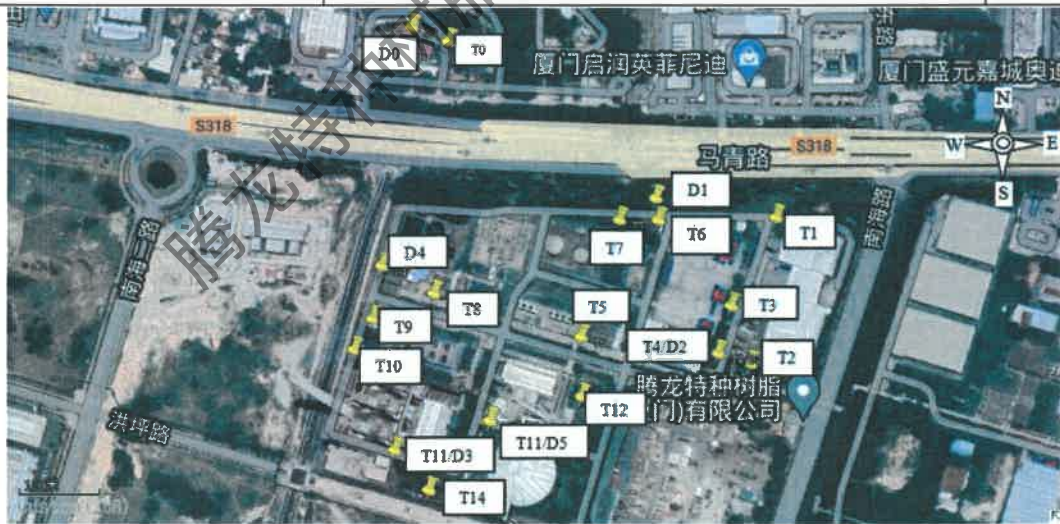
2022 年土壤和地下水监测点位图

测点位置	监测因子	采样深度
<p><b>土壤:</b> 厂区外背景点 T0、原料仓库西北侧 T1、成品仓库南侧 T2、成品堆场东侧 T3、瓶片部生产车间东侧 T4、物料楼西南侧 T5、化学品仓库南侧 T6、原料储罐区东侧 T7、纯水站南侧 T8、氨储罐南侧 T9、柴油罐西侧 T10、干污泥储棚北侧 T11、热媒烟囱东北侧 T12、自动煤仓西北侧 T13、卸煤区南侧 T14</p>	<p>基本项目: pH、砷、镉、铬(六价)、铜、铅、汞、镍、四氯化碳、氯仿、氯甲烷、1,1 二氯乙烷、1,2-二氯乙烷、1,1-二氯乙烯、顺-1,2-二氯乙烯、反-1,2-二氯乙烯、二氯甲烷、1,2-二氯丙烷、1,1,1,2-四氯乙烷、1,1,2,2-四氯乙烷、四氯乙烯、1,1,1-三氯乙烷、1,1,2-三氯乙烷、三氯乙烯、1,2,3-三氯丙烷、氯乙烯、苯、氯苯、1,2-二氯苯、1,4-二氯苯、乙苯、苯乙烯、甲苯、间二甲苯+对二甲苯、邻-二甲苯、硝基苯、苯胺、2-氯酚、苯并[a]蒽、苯并[a]芘、苯并[b]荧蒽、苯并[k]荧蒽、蒽、二苯并[a,h]蒽、茚并[1,2,3-cd]芘、萘 关注污染物: 多氯联苯(总量)、镉、钴、锰、二噁英(总毒性当量)、石油烃(C<sub>10</sub>-C<sub>40</sub>)</p>	<p>表层土壤、原料储罐区东侧 检测深层土</p>
<p><b>地下水:</b> 厂区外对照井 D0、厂区北侧监测井 D1、瓶片部生产车间东侧监测井 D2、厂区南侧监测井 D3、纯水站南侧监测井 D4、公用课南侧监测井 D5</p>	<p>基本项目: 色、嗅和味、浑浊度、肉眼可见物、pH、总硬度、溶解性总固体、 硫酸盐、氯化物、铁、锰、铜、锌、铝、挥发性酚类、阴离子表面活性剂、耗氧量、氨氮、硫化物、钠、亚硝酸盐、硝酸盐、氰化物、氟化物、碘化物、汞、砷、硒、镉、铬(六价)、铅、三氯甲烷、四氯化碳、苯、甲苯 关注污染物: 多氯联苯(总量)、对苯二甲酸、乙二醇、二甘醇、镍、铊、钴、铬、锑、石油烃(C<sub>10</sub>-C<sub>40</sub>)</p>	<p>--</p>

根据监测结果，2022 年所测点位土壤指标检测结果均符合《土壤环境质量 建设用地土壤污染风险管控标准（试行）》（GB36600-2018）和《建设用地土壤污染风险筛选值和管制值》（DB4403/T 67-2020）筛选值第二类用地标准要求。厂区地下水检测指标中对苯二甲酸、乙二醇、二甘醇、铬、石油烃（C<sub>10</sub>-C<sub>40</sub>）未在《地下水质量标准》GB/T14848-2017 中要求；其余

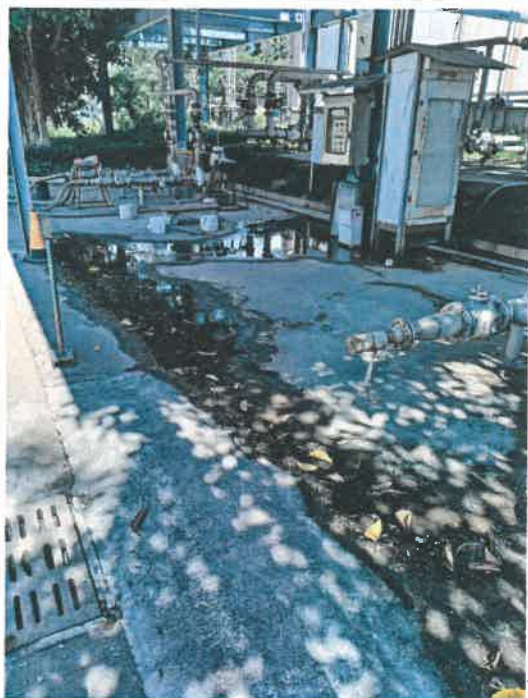
EG 罐区装卸口

序号	设施名称	装卸物质	类型	推荐土壤预防措施	现场液体装卸平台建设、排查情况
1	EG储罐	乙二醇	底部装卸	1、定期开展防渗漏效果检查； 2、设置清晰的灌注和抽出说明标识牌，特别注意输送软管于装载车连接处； 3、有效应对泄漏事件。 4、日常维护	1、卸料口位于围堰外，地面硬化，设导流措施，将意外泄漏液体导流至废水收集池，防止液体泄漏到外界地面。
2	二甘醇储罐	二甘醇	底部装卸		2、平台处有积水。
3	20%氨水储罐	20%氨水	底部装卸		卸料口位于围堰外，地面硬化。
4	联苯-联苯醚储罐	联苯-联苯醚	底部装卸		卸料口位于围堰外，地面硬化。
5	31%盐酸储罐	31%盐酸	底部装卸		1、卸料口位于围堰内，地面硬化及防腐处理，设导流措施，将意外泄漏液体导流至废水收集池，防止液体泄漏到外界地面。
6	50%液碱储罐	50%液碱	底部装卸

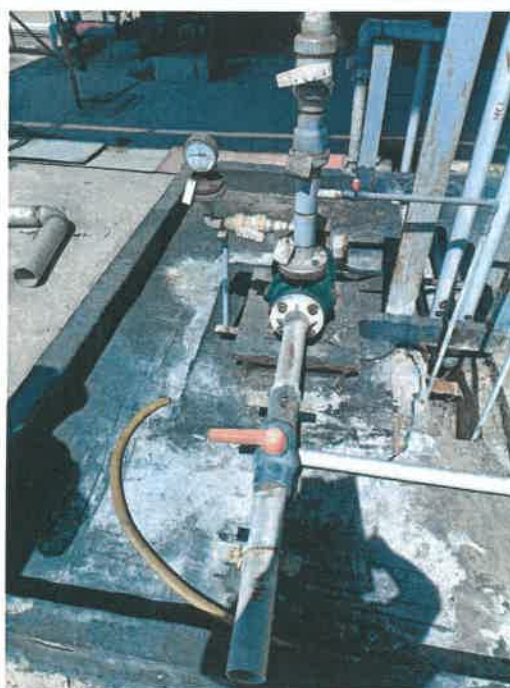
酸碱储罐装卸口

2、酸碱传输泵底座腐蚀。

2、加强各类传输泵巡查维护，防止腐蚀泄漏等情况，液压油存放处增设防渗托盘。

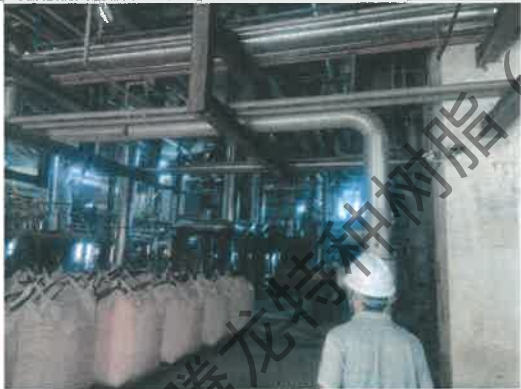
车间输送管道 (1)		车间输送管道 (2)

序号	设施名称	类型	推荐土壤预防措施	现场排查情况
1	原料输送管道	地上管道	1、定期检测管道渗漏情况； 2、根据管道检测结果，制定并落实管道维护方案； 3、日常目视检查	1、各管道均位于车间内，多层防护； 2、日常巡检； 3、企业定期进行泄漏演练。
2	管道附件及交接处	地上管道	4、有效对应泄漏事件。	1、管道管道附件及交接处无明显泄露情况； 2、日常巡检；

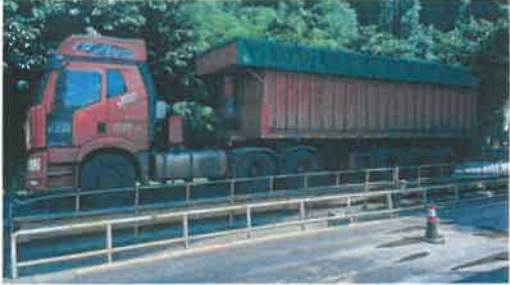
煤运输车		煤卸入卸煤坑

序号	货物名称	传输方式	推荐土壤预防措施	现场排查情况
1	燃煤	汽车运输、封闭皮带传输	1、日常目视检查 2、有效应对泄漏事件	1、燃煤使用汽车运送至厂内卸煤坑，运输过程使用帆布封闭，卸煤区通过封闭式皮带输送系统输送至自动煤仓，防止物料扬散到外界； 2、日常巡检

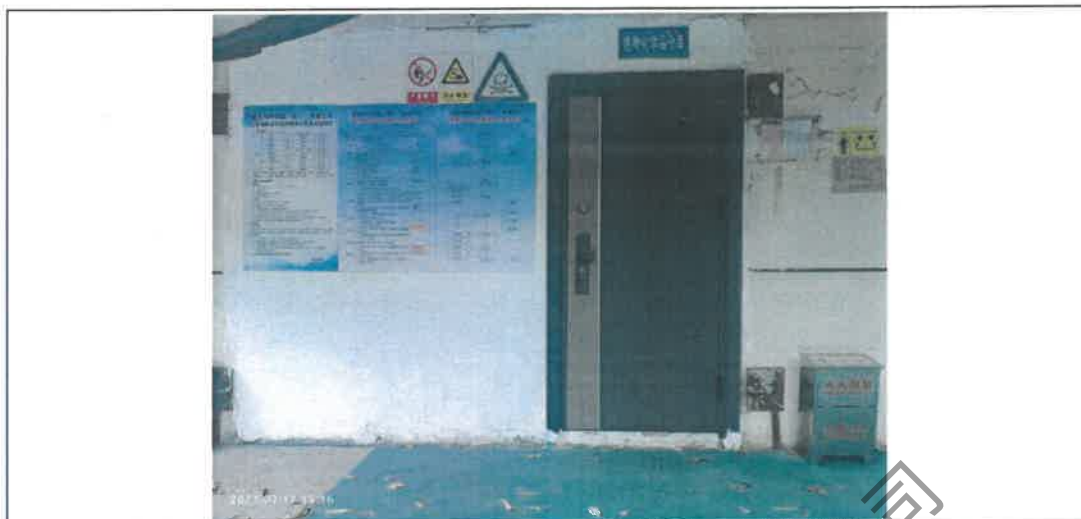
序号	储存点名称	储存物质	推荐土壤预防措施	现场排查情况
1	化学品仓库	硫酸、盐酸等	1、定期开展防渗效果检查； 2、日常目视检查； 3、日常维护。	1、地面设置环氧树脂防渗措施； 2、货物分区存放； 3、液体货物放置于托盘上。
2	原料仓	液压油	1、防滴漏设施 2、货物采用合适包装	1、货物使用金属油桶盛装； 2、货物为液体未放置于托盘上。

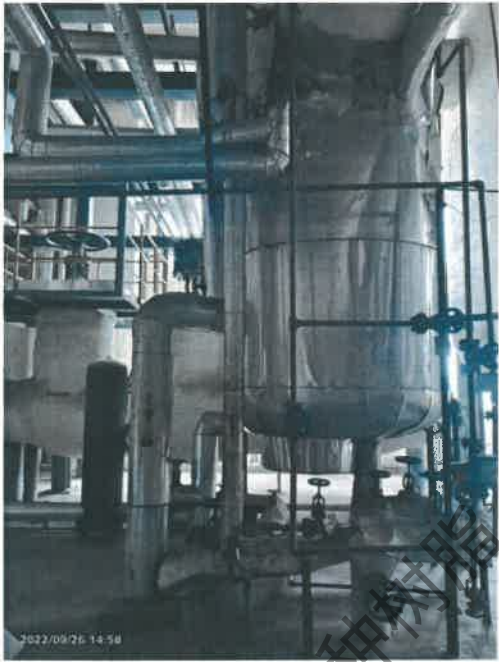
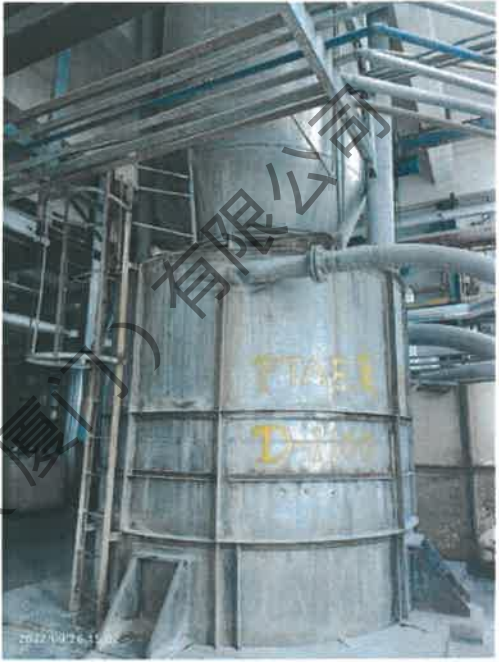
聚酯生产车间 (1)		聚酯生产车间 (2)

序号	设施名称	类型	推荐土壤预防措施	现场排查情况
1、	聚酯生产车间	密闭	1、制定检修计划； 2、对系统做全面检查； 3、日常维护	1、2 小时巡检一次； 2、定期维护； 3、制订应急预案并演练

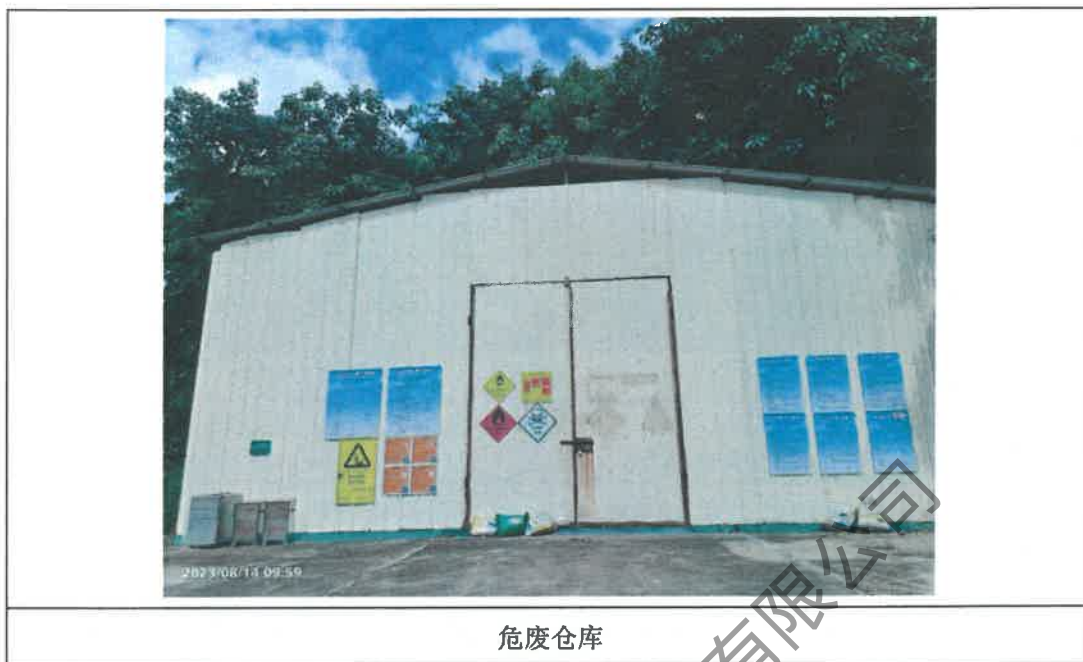
序号	名称	标准要求	现场排查情况
1	危废仓库	<p><b>1 危险废物贮存设施（仓库式）的设计原则</b></p> <p>1.1 地面与裙脚要用坚固、防渗的材料建造，建筑材料必须与危险废物相容。</p> <p>1.2 必须有泄漏液体收集装置、气体导出口及气体净化装置。</p> <p>1.3 设施内要有安全照明设施和观察窗口。</p> <p>1.4 用以存放装载液体、半固体危险废物容器的地方，必须有耐腐蚀的硬化地面，且表面无裂隙。</p> <p>1.5 应设计堵截泄漏的裙脚，地面与裙脚所围建的容积不低于堵截最大容器的最大储量或总储量的五分之一。</p> <p>1.6 不相容的危险废物必须分开存放，并设有隔离间隔断。</p> <p><b>2 危险废物的堆放</b></p> <p>2.1 基础必须防渗，防渗层为至少 1m 厚粘土层（渗透系数<math>\leq 10^{-7}</math>cm/s），或 2mm 厚高密度聚乙烯，或至少 2mm 厚的其他人工材料，渗透系数<math>\leq 10^{-10}</math>cm/s。</p> <p>2.2 堆放危险废物的高度应根据地面承载能力确定。</p> <p>2.3 衬里放在一个基础或底座上。</p> <p>2.4 衬里要能够覆盖危险废物或其溶出物可能涉及到的范围。</p> <p>2.5 衬里材料与堆放危险废物相容。</p> <p>2.6 在衬里上设计、建造浸出液收集清除系统。</p> <p>2.7 应设计建造径流疏导系统，保证能防止 25a 一遇的暴雨不会流到危险废物堆里。</p>	<p>1、仓库地面使用抗渗混凝土+环氧树脂防渗处理；</p> <p>2、危废堆放高度根据设计要求堆放；</p> <p>3、仓库可做到防风、防雨、防晒；</p> <p>4、液体废物用 PVC 托盘盛装，设有堵截泄漏的裙脚及泄漏液体收集装置；</p> <p>5、仓库内危废分类堆放。</p>

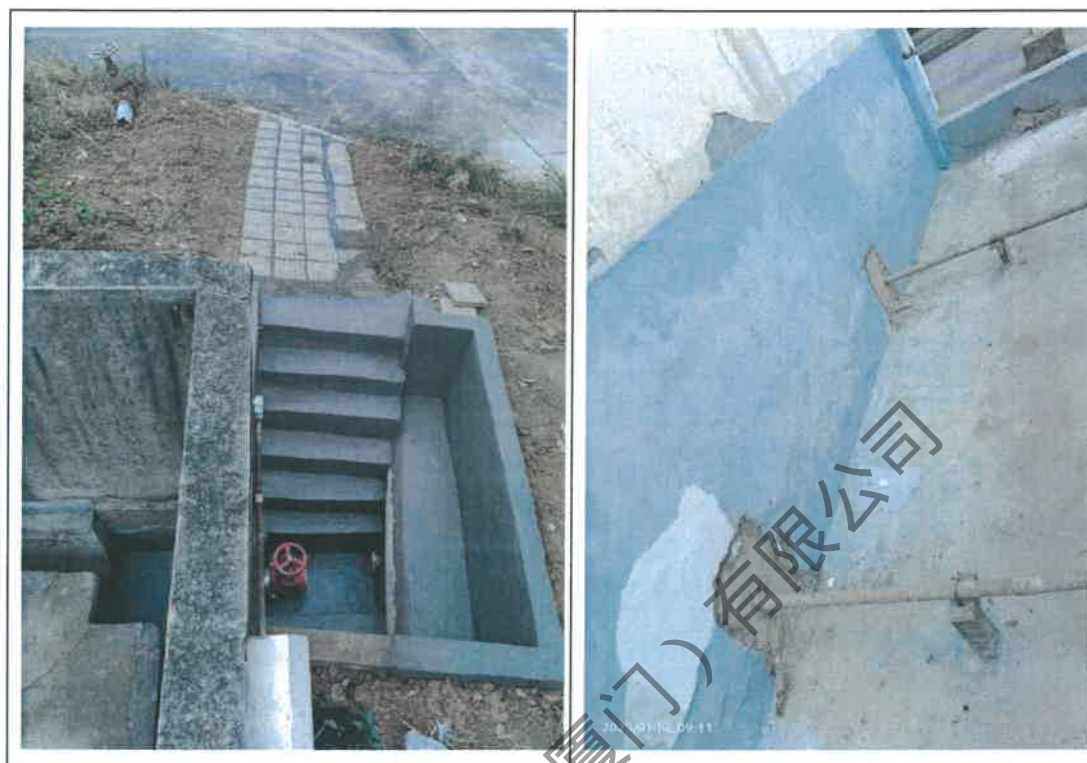
图 4.2-3 维护完成后照片

企业按部门划分进行全厂日常巡检，巡检范围涉及厂内全部区域，每个班组定期巡检，及时了解和掌握设备运行情况，发现现场存在渗漏、流失、扬散等情况时及时报告和处理；通过目视检查等方法检查各区域防渗措施完整性，发现破损等情况时，及时处理防止土壤污染事件发生，维护费用申请及现场照片见图 4.2-2 和 4.2-3。

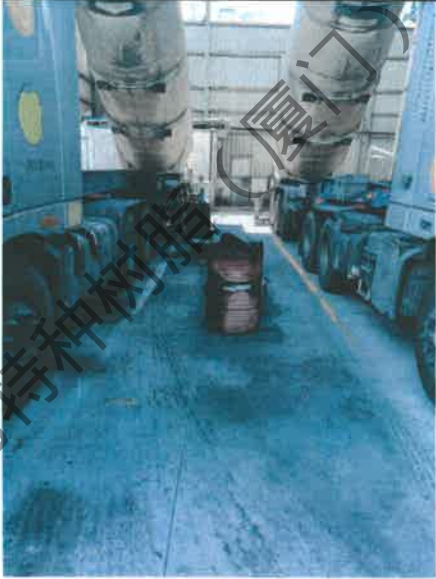
企业名称		腾龙特种树脂（厦门）有限公司			所属行业	合成纤维单（聚合）体制造	
现场排查负责人（签字）					排查时间		
序号	涉及工业活动	重点场所或者重点设施设备	位置信息（位置描述）	现场图片	隐患点	整改建议	备注
1.	原料装卸	原料仓	装卸口

货物为液体未放置于托盘上。	设置托盘	2023年9月30日前完成

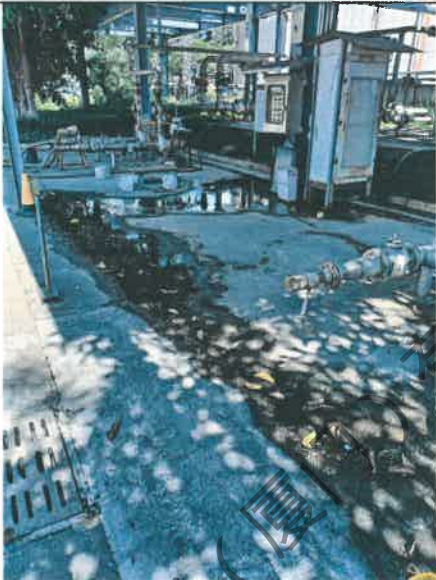
4.	乙二醇、二甘醇储罐装卸	乙二醇、二甘醇储罐	储罐装卸口

地面积水	设置导流措施	2023年9月30日前完成
----	-------------	-----------	-------	--	------	--------	---------------

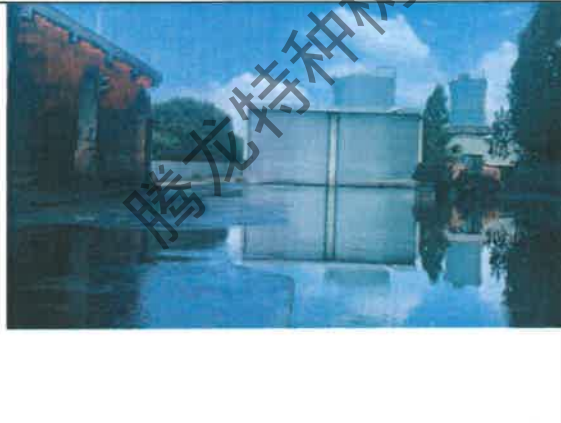
<p>热电联产锅炉设备（停用）</p>

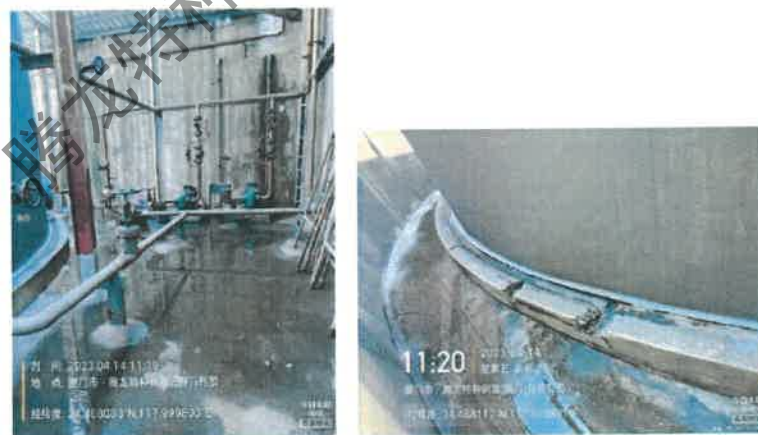
- 2、热煤锅炉区热煤储罐区域地面存在多处水渍，建议立即对水渍进行清理，并在查明来源后立即对相应设备进行整修。

**整改说明：**有水渍为下雨后积存，非管道泄漏，后续定期进行清扫，对破损之处进行修复。

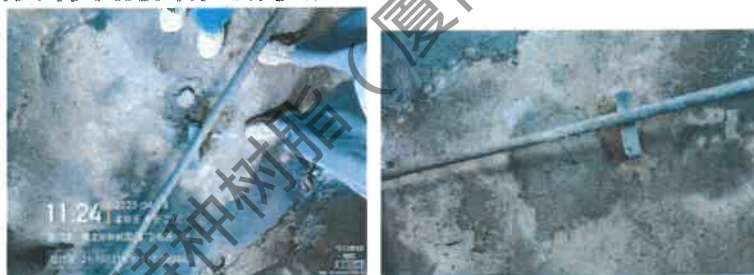
4、热煤锅炉区热煤储罐区域水泥硬化地面出现破损，易对土壤造成污染，建议尽快对破损部分进行修补。

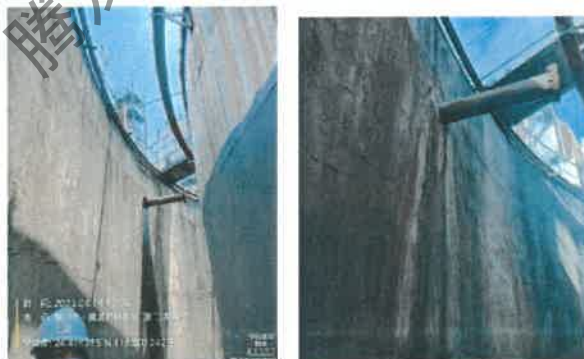
5、热煤锅炉区热煤储罐区域壁上管道处存在流水情况，建议对来源进行查明，并对水流进行收集和定期清理。

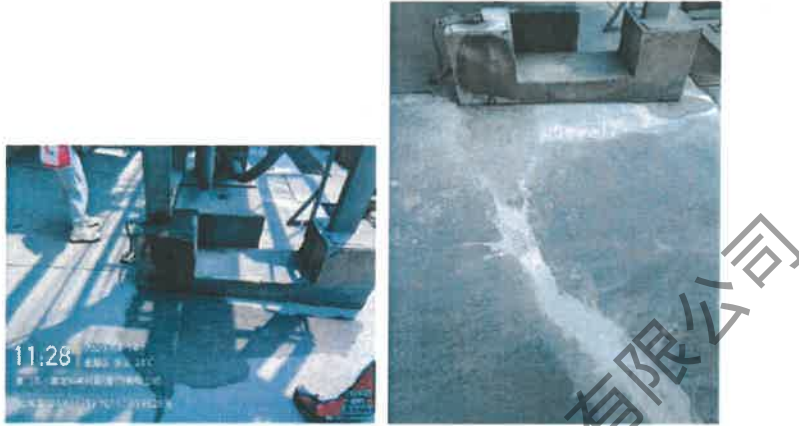
7、外部水泥硬化地面存在裂痕，且地面存在水渍，易对土壤造成污染，建议立即对地面水渍进行清理，并查明来源对相应设施进行整改，同时对地面裂痕处进行修补。

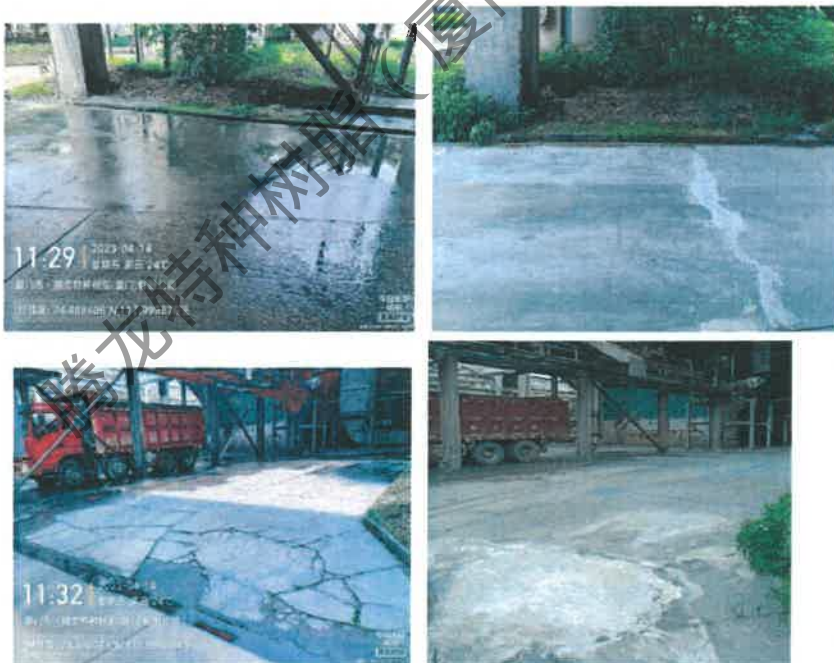
8、公用部喷淋设备下和附近水泥硬化地面存在裂痕，极可能对土壤造成污染，建议对附近地面进行修补。
